QUAND LE RISQUE NATUREL RENCONTRE  
LE RISQUE TECHNOLOGIQUE

**PANORAMA DES ACCIDENTS INDUSTRIELS  
SURVENUS LORS DU GRAND SÉISME  
ET TSUNAMI DU TOHOKU**

**JAPON, 11 MARS 2011**

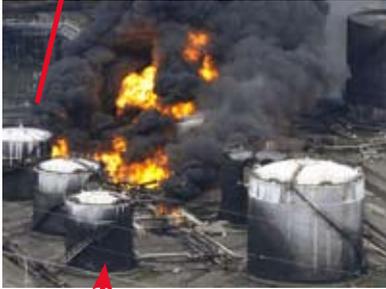
Vue de la zone d'expédition routière et ferroviaire pendant l'incendie (photos amateur), la source probable du nuage d'hydrocarbure qui s'est enflammé est une fuite sur une tuyauterie d'essence

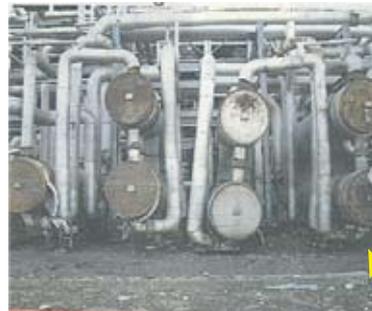
Effondrement des fondations des échangeurs de chaleur (Source : JX)

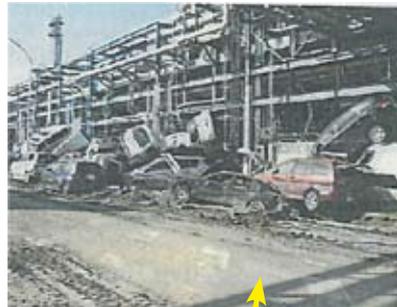
Ci-dessous : effondrement en 2 étapes des fondations du réacteur FCC : cause 1-> débris du tsunami, cause 2 -> répliques du 7 avril 2011 (Source : JX)

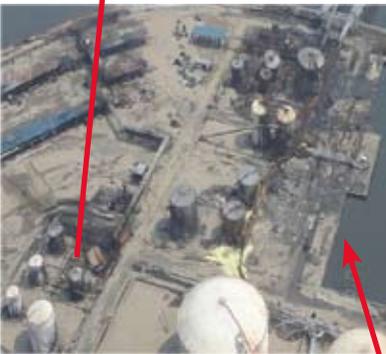
Propagation de l'incendie aux bacs de stockage d'essence, de soufre liquide et de bitume, dont un - incliné à cause du tsunami - s'est effondré lors de l'incendie (Source : NRFID)

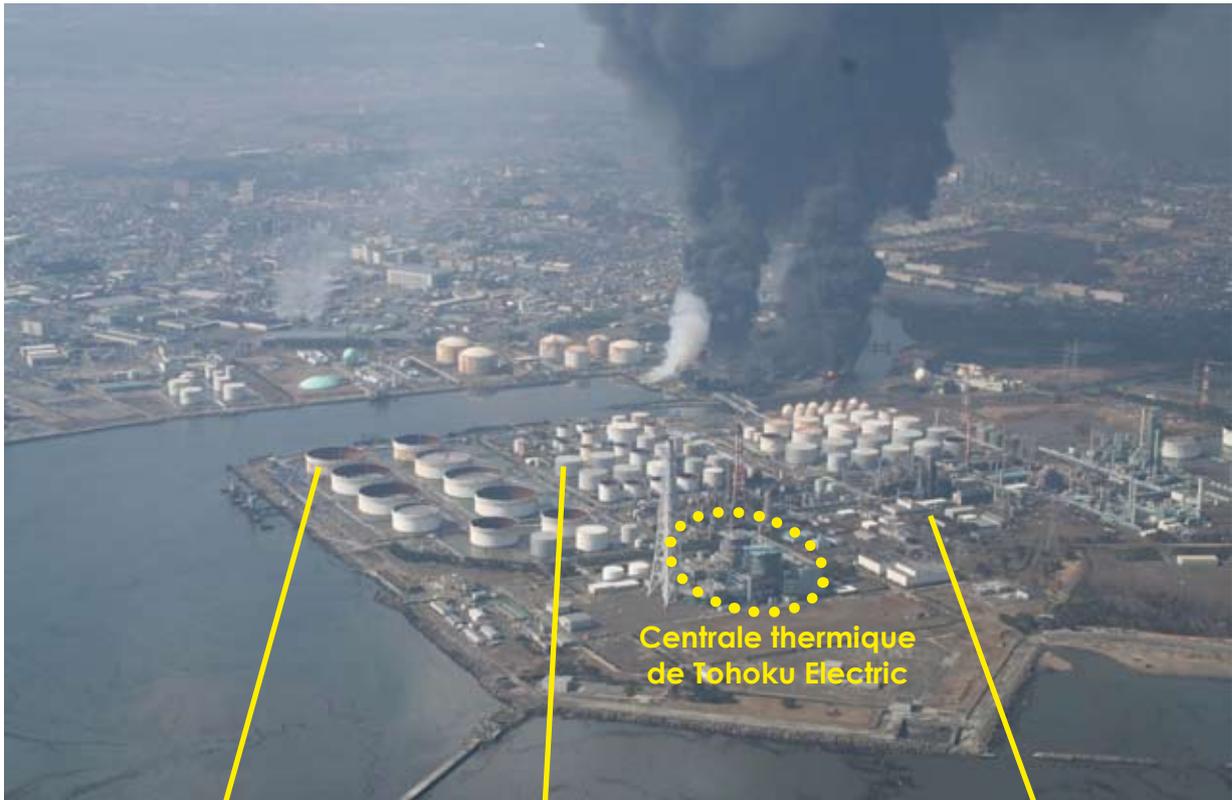
Les gros bacs de brut (2 millions de m<sup>3</sup>), même vides, n'ont pas bougé lors du passage du tsunami atteignant 3,5 m mais les tuyauteries autour ont cédé après avoir été soulevées par le tsunami (Source : NRFID)

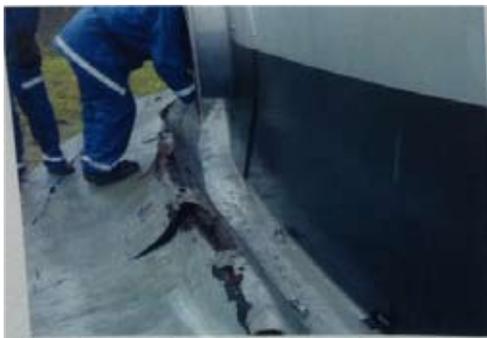
Rupture robe/ fondation suite à liquéfaction dans le dépôt pétrolier de Niigata (Source : NRFID)

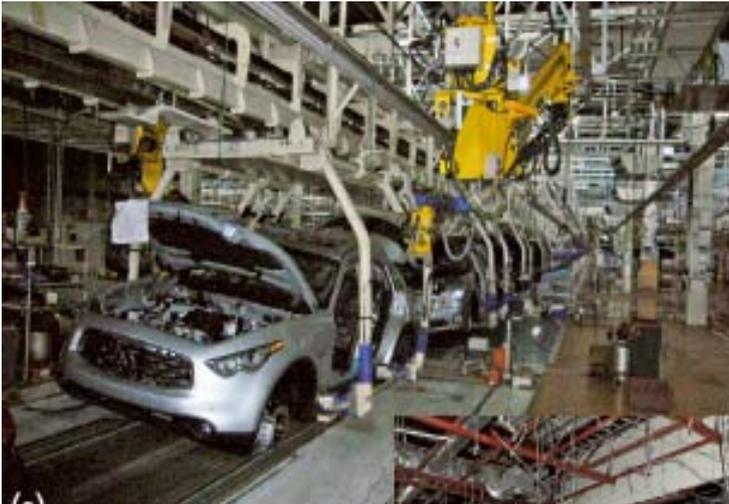
*Voiture basculée hors de son berceau à la suite des secousses sismiques subies par l'usine de Tochigi (Source : Nissan)*

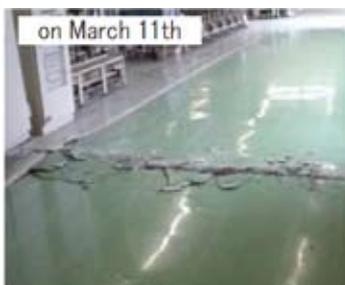
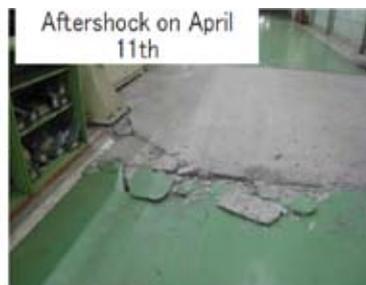
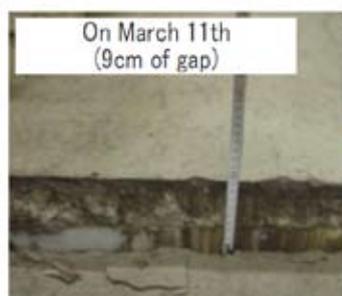
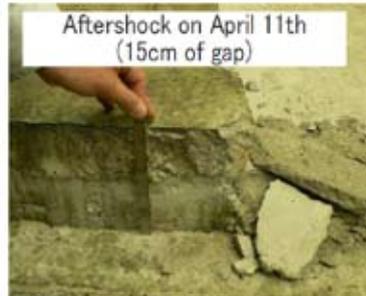
Aggravation des fissures au sol entre le 11 mars et les répliques du 11 avril 2011  
(Source : Nissan)

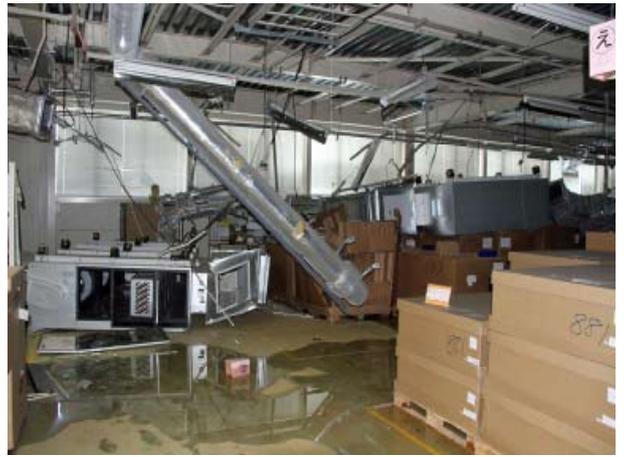
Dommmages subis par les faux plafonds au 2<sup>ème</sup> étage du bâtiment principal (Source : Fujitsu)

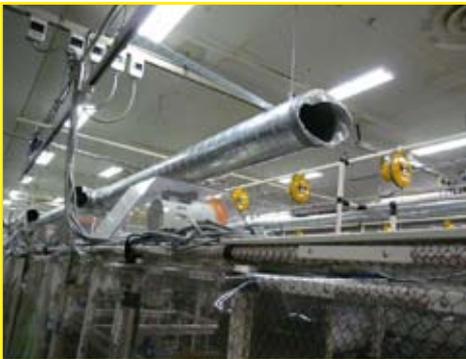
Chute d'une conduite d'air conditionné et fuites d'eau en zone de stockage (Source : Fujitsu)

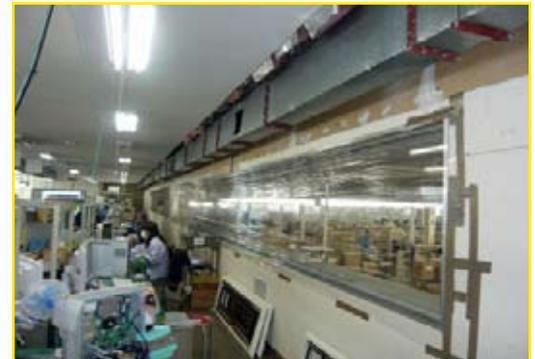
Rupture de conduites alimentant les équipements de test de vieillissement des serveurs (Source : Fujitsu)

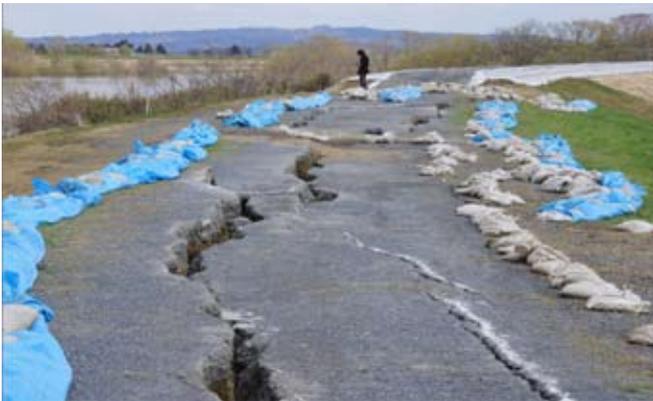
Fissures sur une digue de la rivière Naruse  
(Source : EERI)

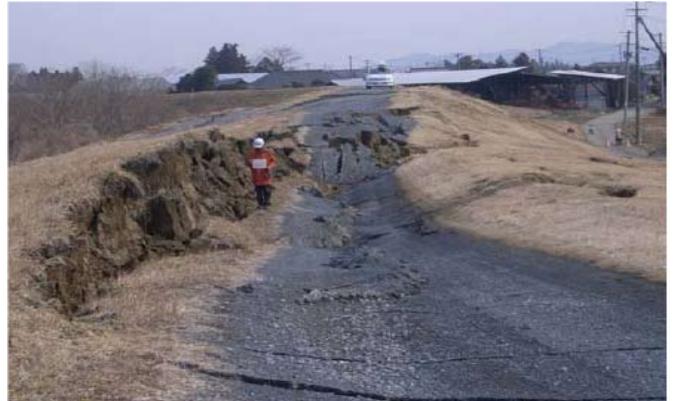
Plus de 2 m d'affaissement causés par la liquéfaction verticale mesurés sur ce tronçon de digue (Source : MLIT)

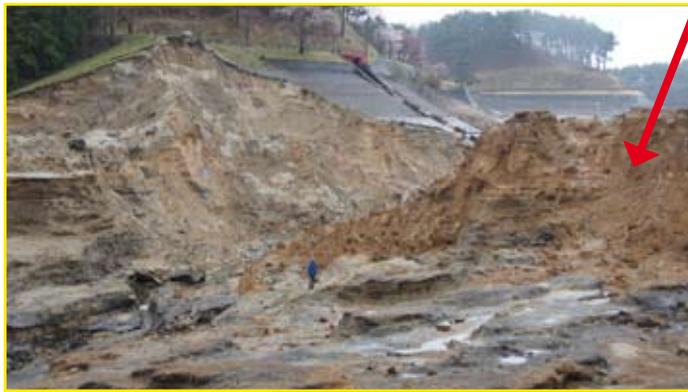
Mécanisme probable	<ul style="list-style-type: none"> <li><b>Barrage principal</b> : glissement dans le corps du barrage en direction de la retenue, entraînant son affaiblissement et sa rupture</li> <li><b>Barrage de col</b> : glissement vers la retenue dû à une perte de résistance ou à la vidange rapide</li> </ul>
Retour d'expérience matériel	Les matériaux de certains ouvrages anciens présentent une résistance mécanique beaucoup plus faible que celle des barrages modernes. Ils peuvent sembler faussement sûrs, malgré une construction sans encombre et conforme aux standards de l'époque.
Liens	<ul style="list-style-type: none"> <li>Résumé en ligne ARIA 40122 et vidéo : explication géotechnique du processus de rupture du barrage</li> </ul>

Brèche dans le barrage principal (Source : GEER / L.F HARDER)

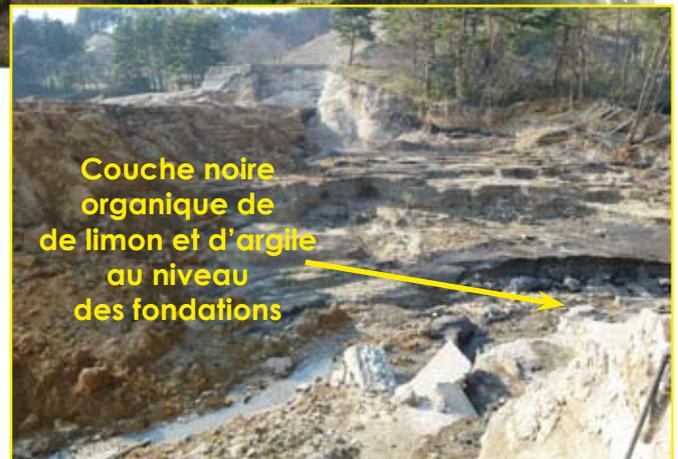
Couche noire organique de de limon et d'argile au niveau des fondations

Vue de la fondation du barrage principal après rupture (Source : JCOLD)
