QUAND LE RISQUE NATUREL RENCONTRE  
LE RISQUE TECHNOLOGIQUE

**PANORAMA DES ACCIDENTS INDUSTRIELS  
SURVENUS LORS DU GRAND SÉISME  
ET TSUNAMI DU TOHOKU**

**JAPON, 11 MARS 2011**

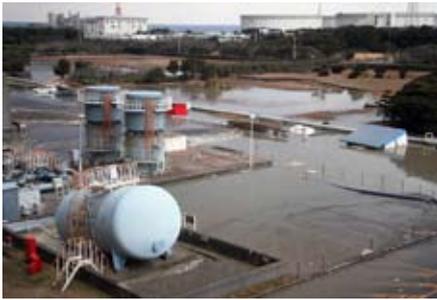
Liquéfaction des sols à l'extérieur de la centrale de Kashima  
(Source : TEPCO)

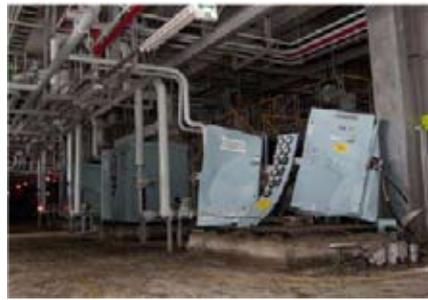
RdC du bâtiment turbine après le tsunami, centrale de Sendai  
(Source : Tohoku Electric Co.)

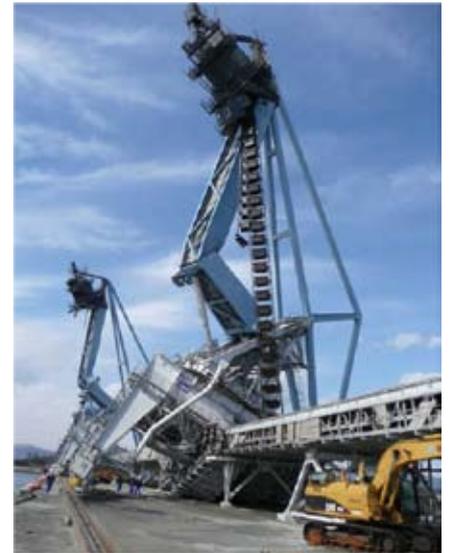
Grue du terminal à charbon de la centrale de Sinchi-Soma après le tsunami  
(Source : MLIT)

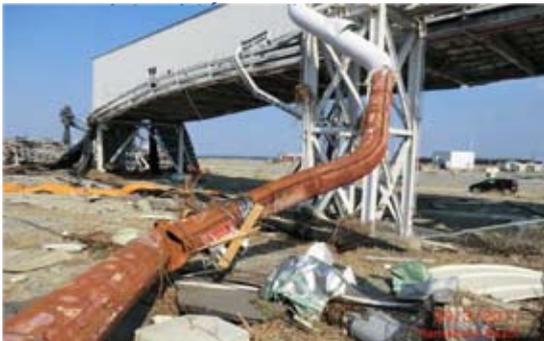
Convoyeur portuaire de charbon endommagé par le tsunami dans la centrale de Sinchi-Soma  
(Source : SPA Risk)

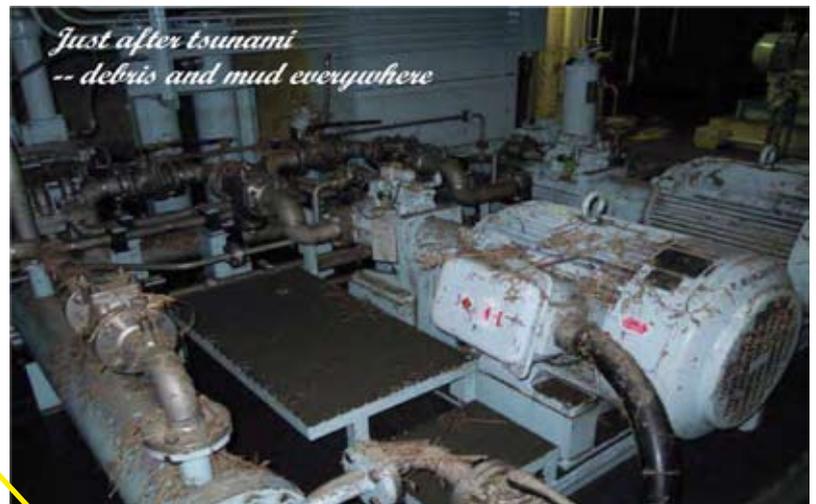
*Just after tsunami -- debris and mud everywhere*  
RdC du bâtiment turbine en avril 2011 dans la centrale d'Iwaki - Nakoso (Source : Clean Coal Power R&D)

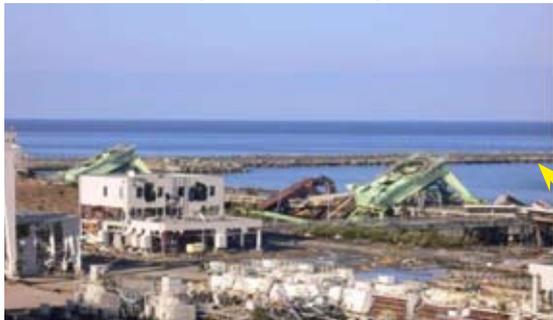
Dommages aux installations portuaires, centrale de Haramachi (Source : Tohoku Electric Co.)

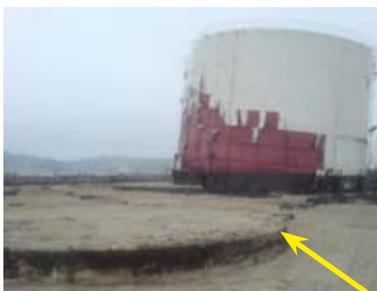
Bac de fioul déplacé de ses fondations par le tsunami (photo amateur)

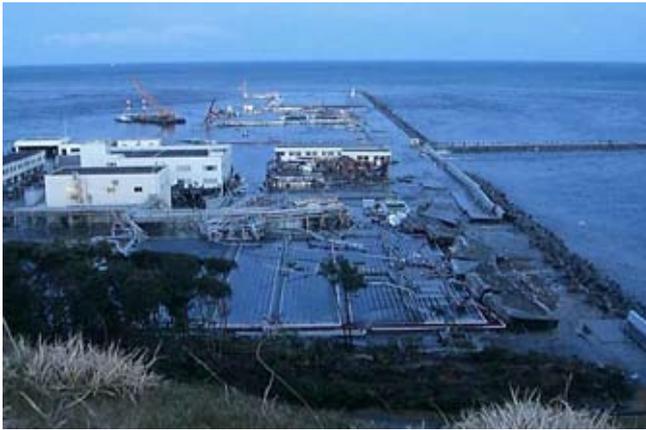
Station de traitement des eaux après le tsunami (Source : TEPCO)

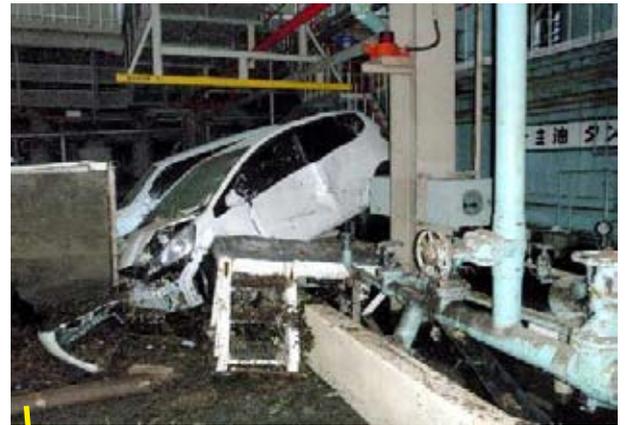
Etat du RdC du bâtiment turbine après le tsunami (Source : TEPCO)

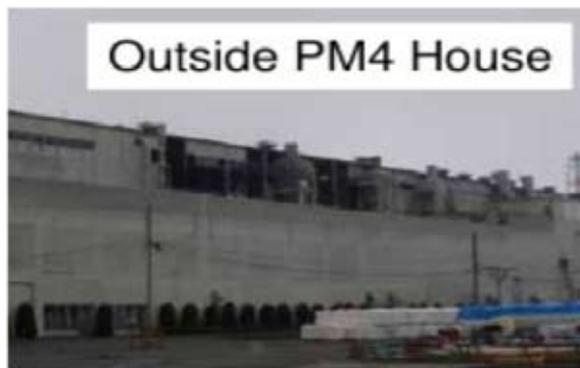
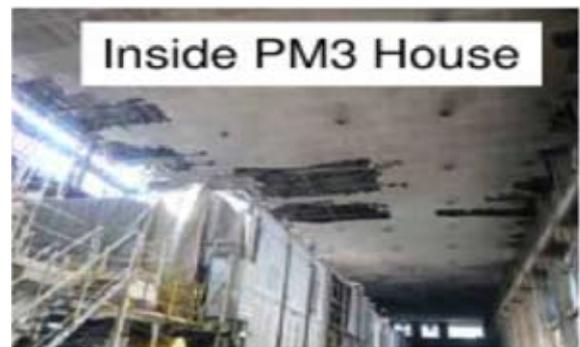
Papeterie d'Iwanuma à Soma : dommages sismiques subis par le bâtiment abritant les presses à papier  
(Source : Nippon paper)

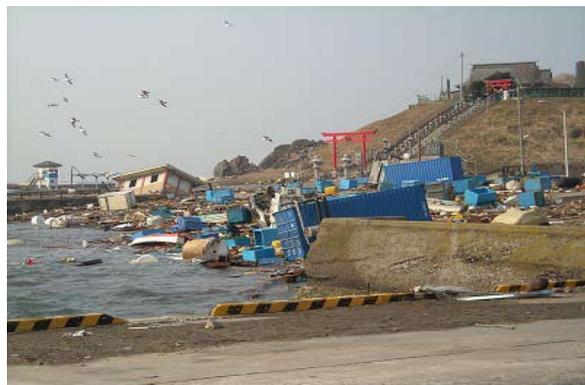
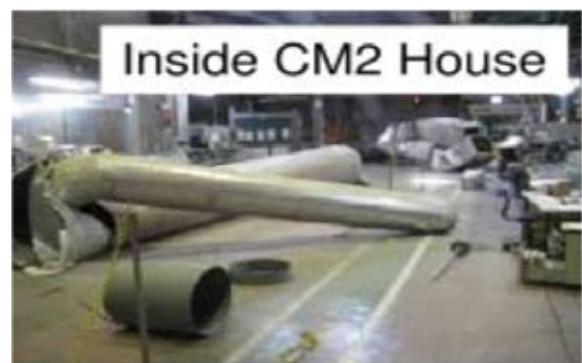
Papeterie de Nakoso : dommages sismiques dans l'un des bâtiments de revêtement du papier  
(Source : Nippon paper)

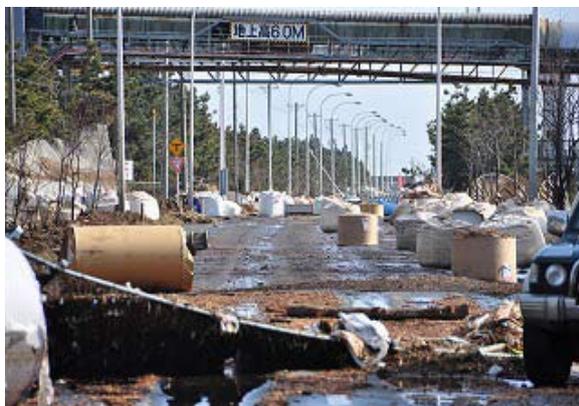
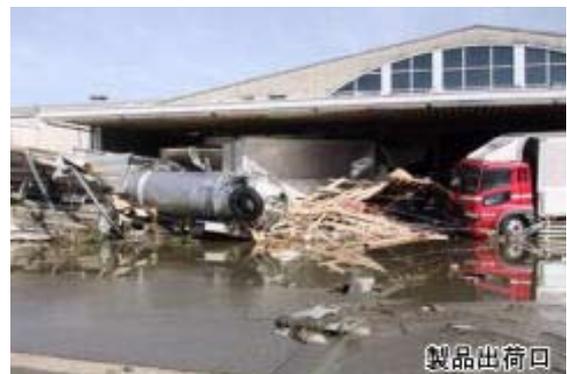
Etat de l'usine OJI PAPER d'emballages en carton dans le port de Sendai après le tsunami  
(Source : Oji paper)

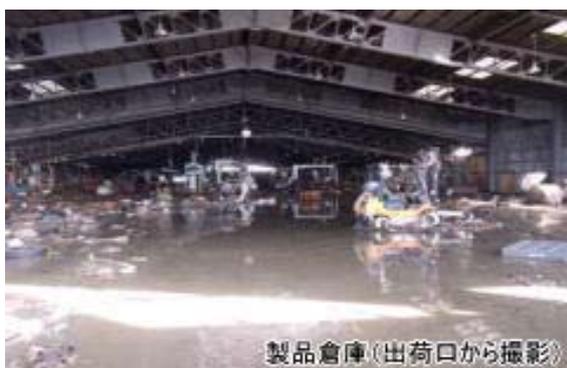
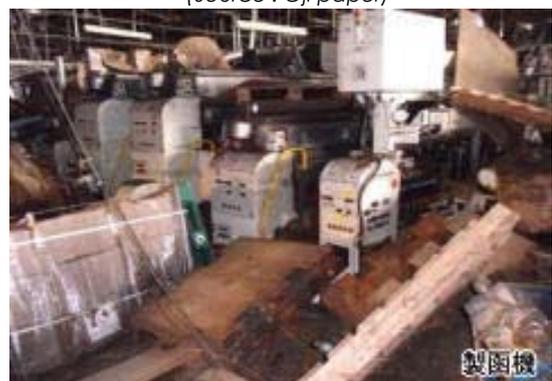
Etat de l'usine OJI PAPER d'emballages en carton dans le port de Sendai après le tsunami (Source : Oji paper)

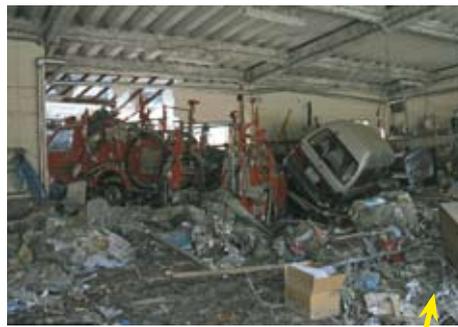
Etat du bâtiment pompiers du site

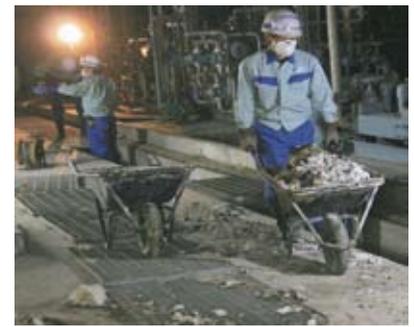
Déblaiement à l'extérieur des bâtiments

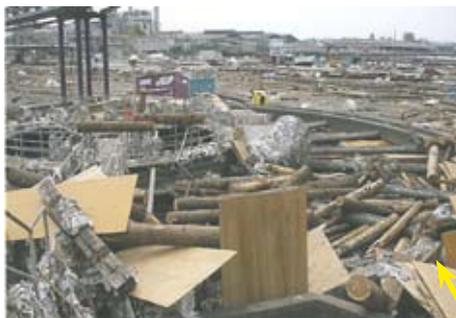
Etat du bassin de décantation ouest

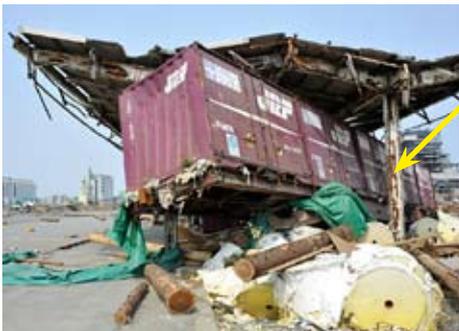
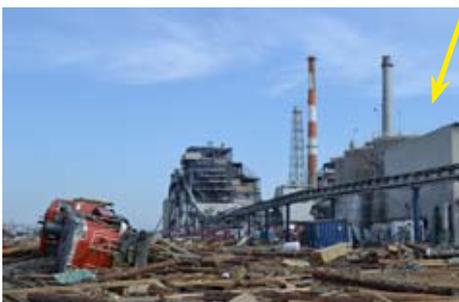
Convoi ferroviaire balayé par le tsunami

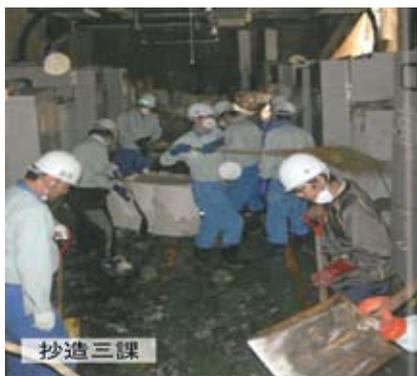
Les employés du site et les renforts envoyés par le groupe se relaient jour et nuit pendant 2 mois pour nettoyer l'usine

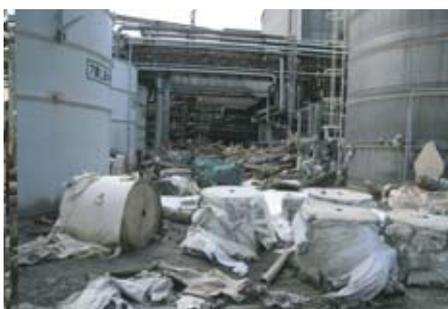
Rouleaux de papier emportés dans l'usine par le tsunami

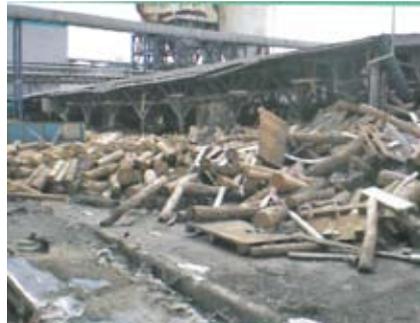
Grumes emportées dans l'usine par le tsunami

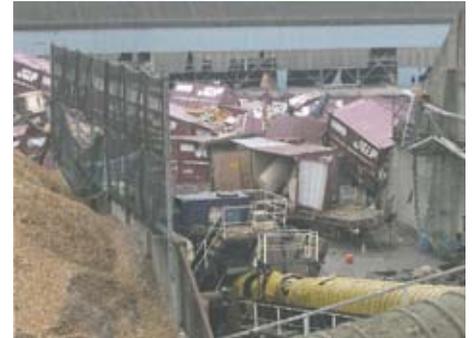
État des stockages des copeaux

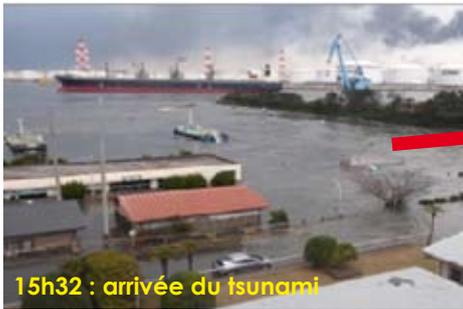
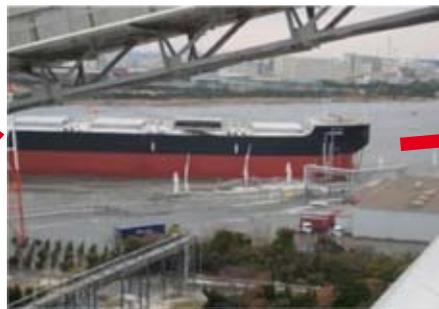
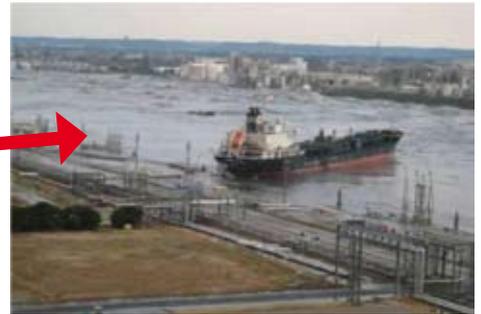
Un navire chimiquier arrache ses amarres à l'arrivée du tsunami dans le chenal intérieur sud du complexe, provoquant des dommages aux installations et quais de chargement

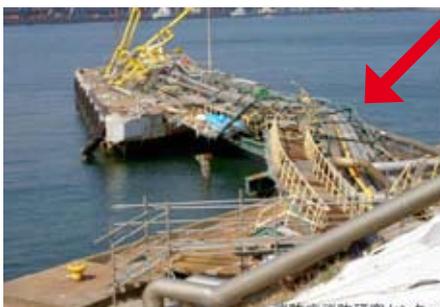
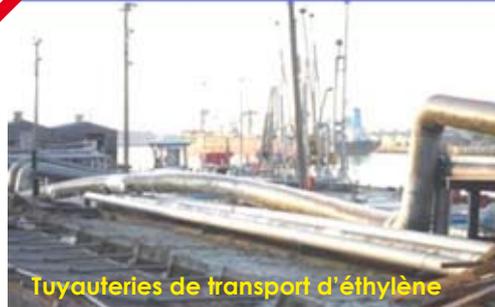
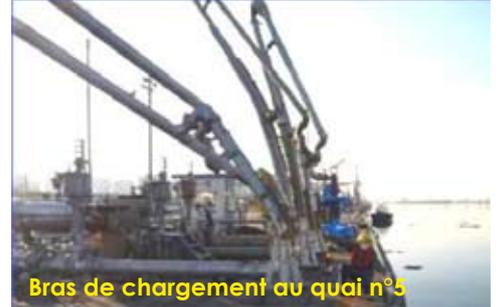
Tuyauteries et installations portuaires endommagées par le tanker (à g., Source : NRFID) et le tsunami (à dr. et ci-dessous, Source : METI)

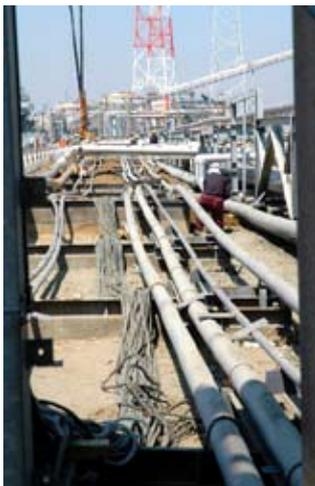
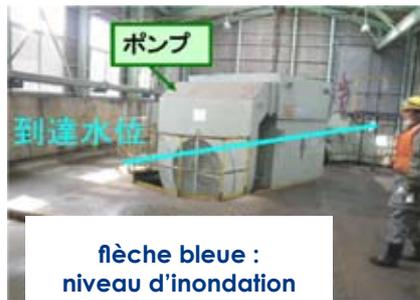
à g. : 1 des 6 moteurs de la station de pompage endommagés par le tsunami, à dr. canalisation d'eau de mer recouverte de sédiments (Source : METI)

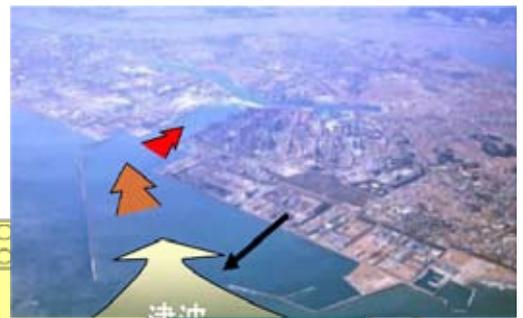
Hauteur atteinte par le tsunami (cadre vert) à l'intérieur du complexe pétrochimique et trajectoire du navire chimiquier emporté dans le chenal sud (flèches rouges) (Source : METI)

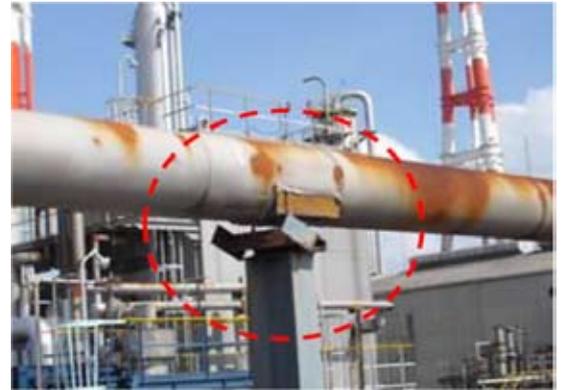
Dommages sismiques subis par les tuyauteries : à g. calorifugeage et à dr. leurs supports (Source : METI)

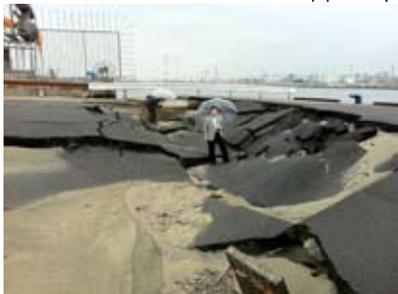
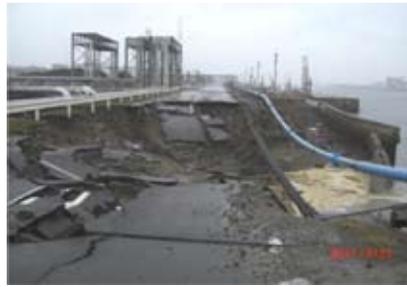
à g. : Phénomènes de liquéfaction des sols rencontrés dans et à proximité du complexe pétrochimique (voiries et réseau des eaux usées) (Source : METI / photos amateurs)

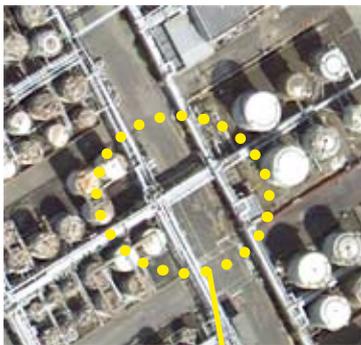
à dr. : Phénomène de « sloshing » sur un bac de brut avec pertes de produit, photo prise le 14 mars 2011 (Source : Google Maps)

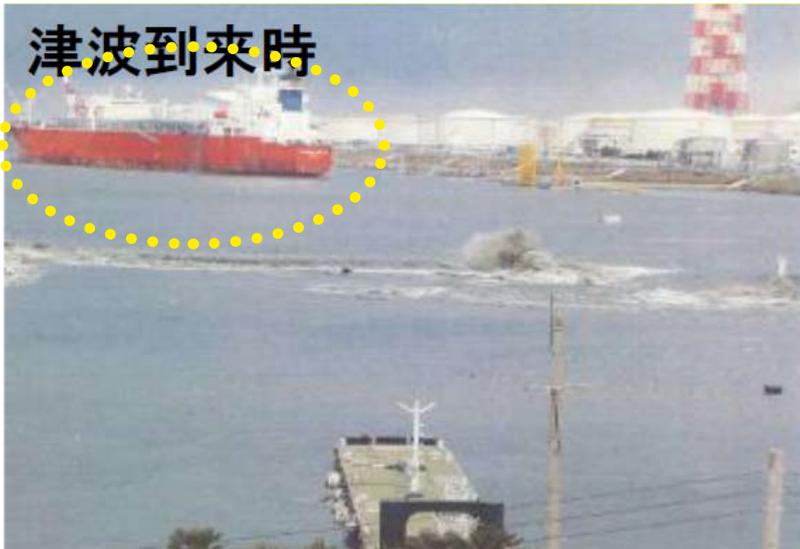
Le FLANDERS TENACITY à la dérive dans le port de Kashima après avoir été arraché de ses amarres le 11 mars 2011 après-midi par le tsunami  
(Source : METI )

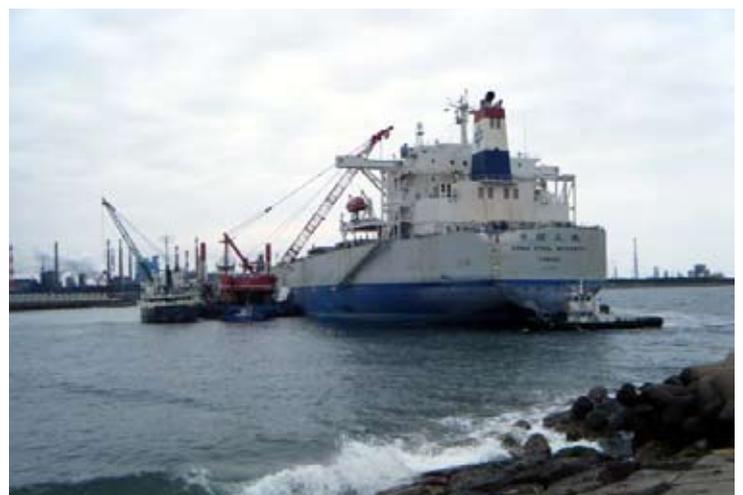
Manoeuvre de dégagement du CHINA STEEL INTREGRITY échoué (photo amateur)

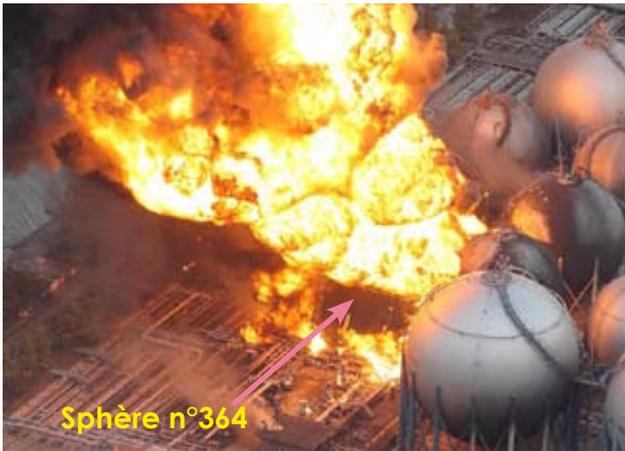
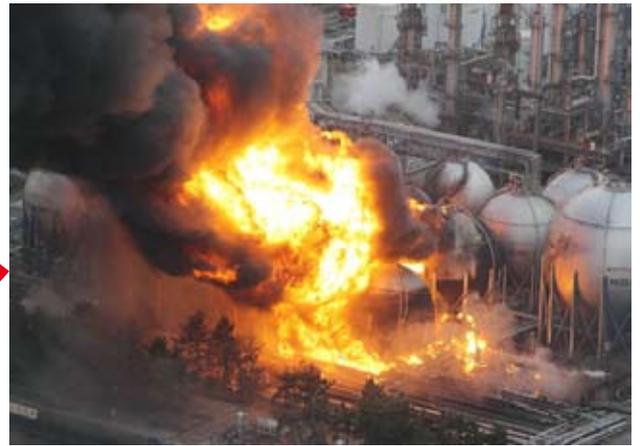
Evolution du sinistre le 11 mars après-midi et dans la nuit du 11 au 12 mars (Source : Cosmo oil)

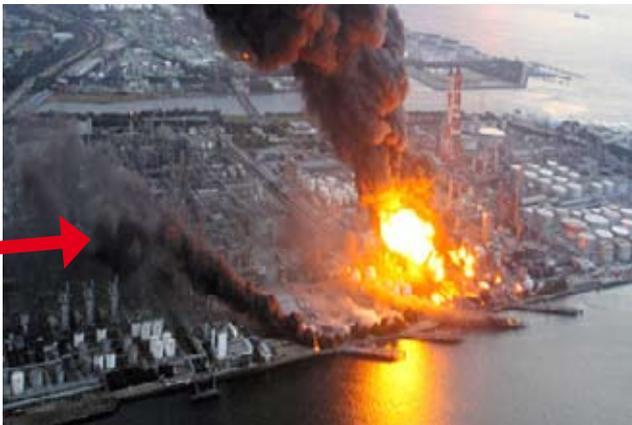
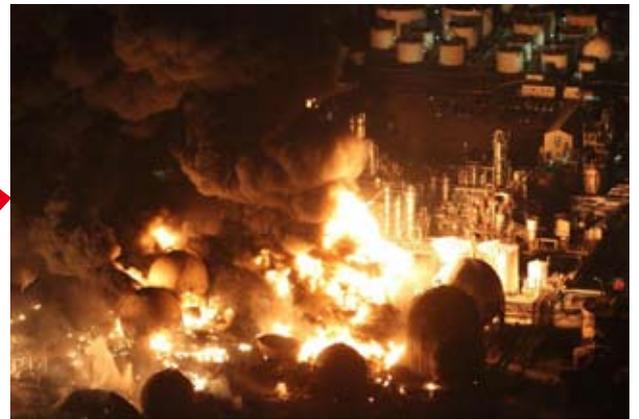
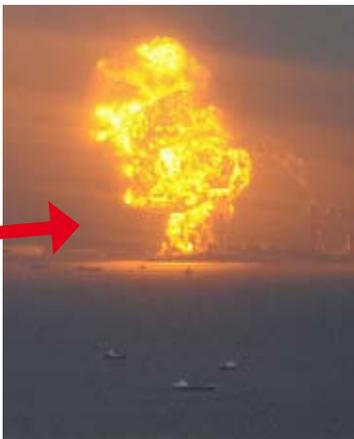
Vue d'un BLEVE depuis l'autre rive de la baie de TOKYO (diamètre estimé à 600 m pour le plus gros BLEVE), ci-dessous : morceau d'une sphère (Source : NRFID)

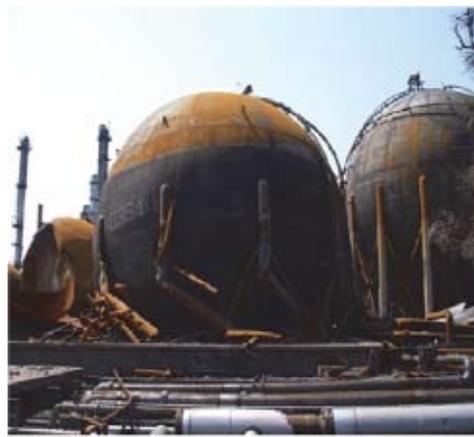
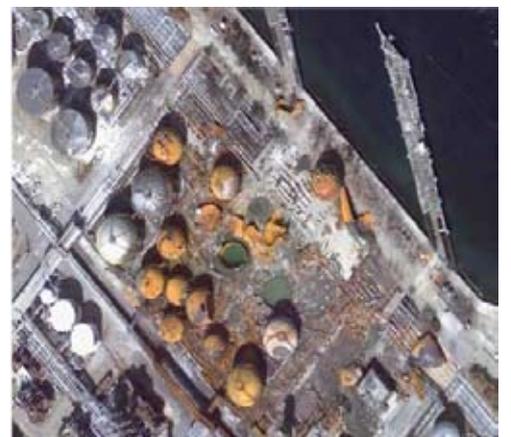
Vues du parc de sphère et des alentours après l'extinction (Source : Google Maps / NRFID)  
Les couronnes d'arrosage des sphères, d'un débit de 5 l/m<sup>2</sup>/mn, ont permis de limiter le nombre de BLEVE (Source : NRFID)

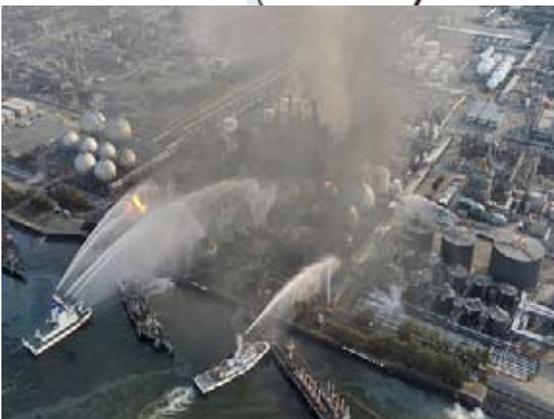
Extinction du parc GPL depuis la mer : le vent soufflant de la mer rendait l'extinction depuis la terre peu efficace (photo amateur)

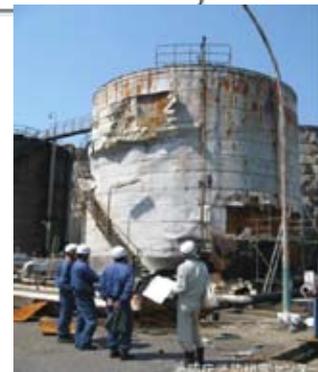
Etat des bacs de bitume adjacents (Source : NRFID)

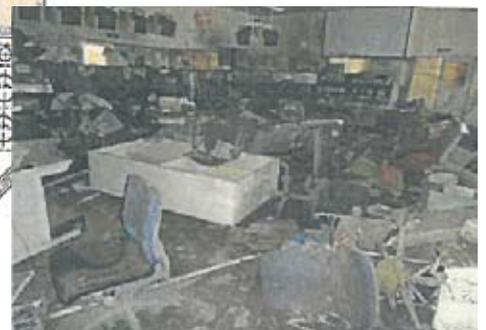
Etat de la salle de contrôle après le passage du tsunami (Source : JX)

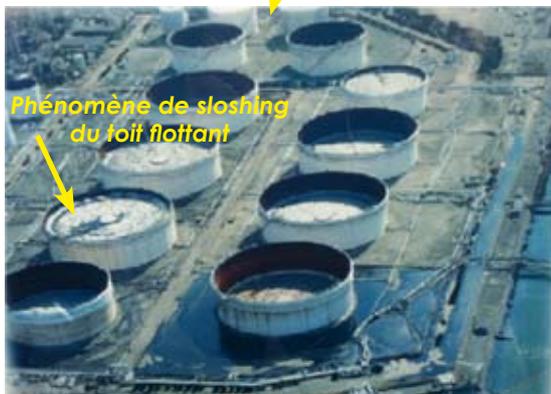
Les gros bacs de brut (2 millions de m<sup>3</sup>), même vides, n'ont pas bougé lors du passage du tsunami atteignant 3,5 m mais les tuyauteries autour ont cédé après avoir été soulevées par le tsunami (Source : NRFID)

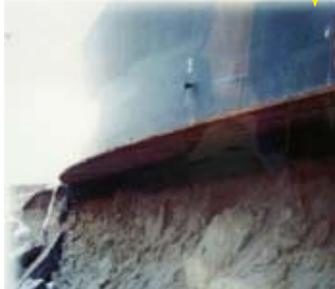
Petit bac vide (3 000 m<sup>3</sup>) arraché de ses fondations par le tsunami (Source : NRFID)

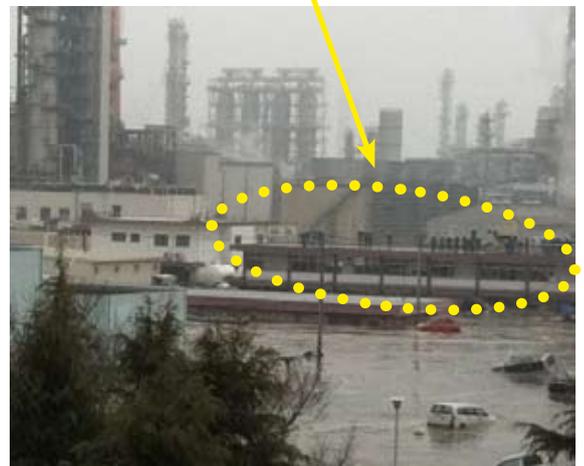
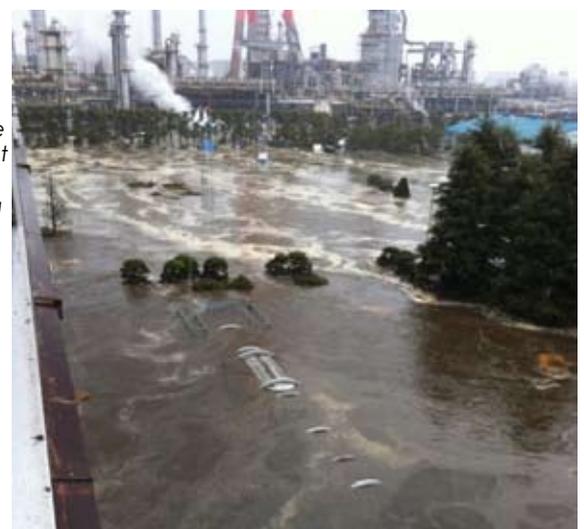
Erosion du sol par le tsunami sous les gros bacs de stockage, atteignant 3 m par endroit (Source : JX)

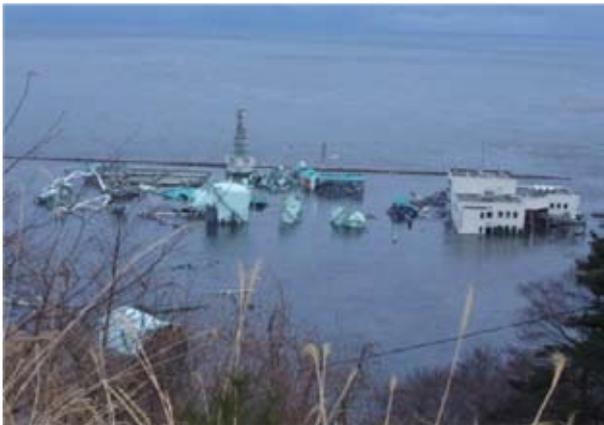
Vue des installations extérieures de la réserve nationale de Kuji le 11 mars après le tsunami  
(Source : JOGMEC)

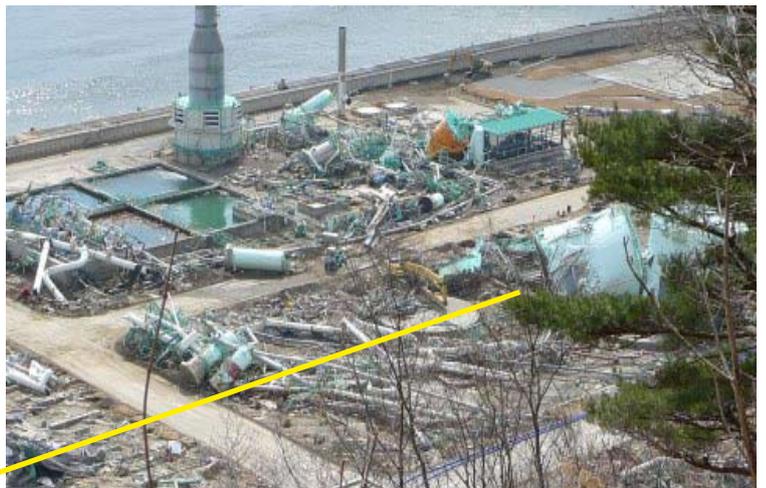
(Haut) Bacs extérieurs de fuel et d'eau emportés par le tsunami et (gauche) état des installations de surface de la réserve nationale stratégique de Kuji, les bacs de carburants stockés en caveau sont intacts mais l'eau de mer à l'intérieur a dû être pompée  
(photos amateurs)

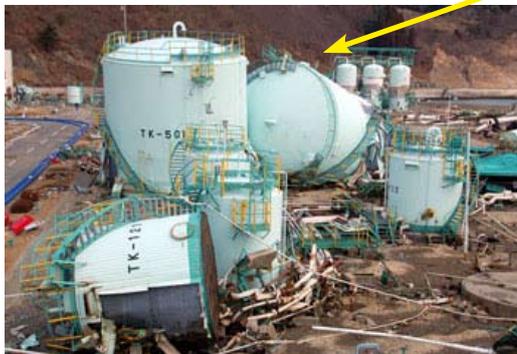
Déformation d'un bac de 5 000 m<sup>3</sup> à la base et au sommet de la robe dans le dépôt pétrolier de Niigata le 11 mars

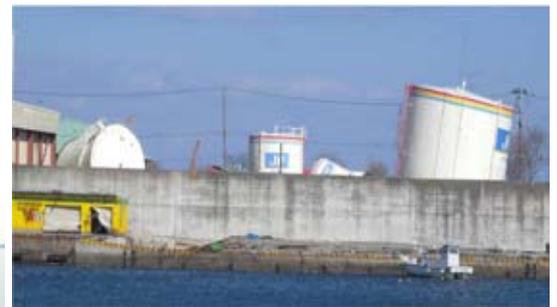
Bacs déplacés par une submersion de 4,3 m dans le dépôt portuaire de Kuji  
(photo amateur)

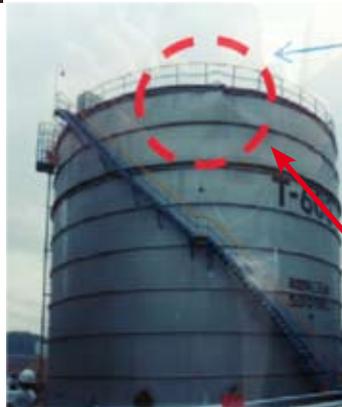
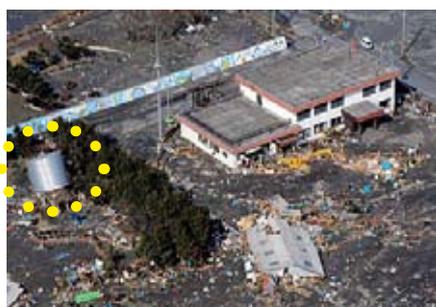
Bac du dépôt portuaire de Misawa emporté dans les terres  
(photo amateur)

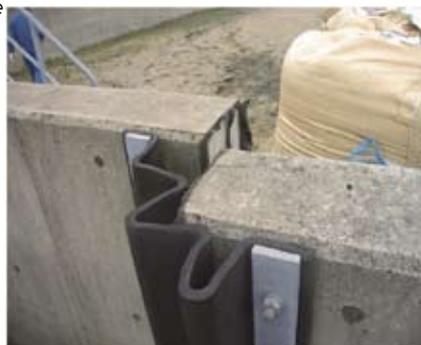
Déformation des murs d'une cuvette de rétention suite à liquéfaction dans le dépôt pétrolier de Kashima  
(Source : NRFID)

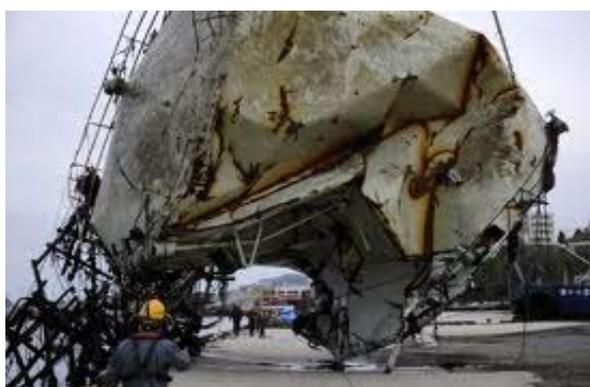
Enlèvement des bacs en mai 2011  
(photo amateur)

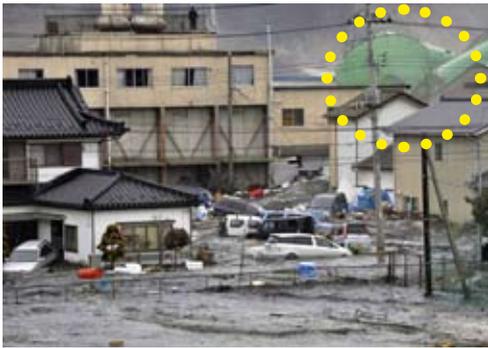
Bac emporté lors du passage du tsunami dans l'estuaire (photo amateur)

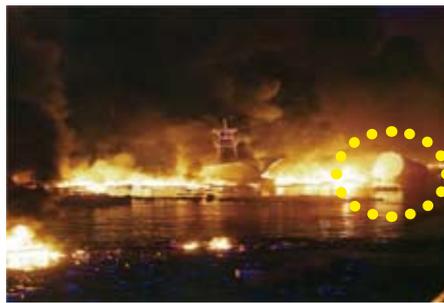
Développement de l'incendie au cours de la nuit dans la baie et le village, il n'a pas atteint la zone du dépôt (photo amateur)

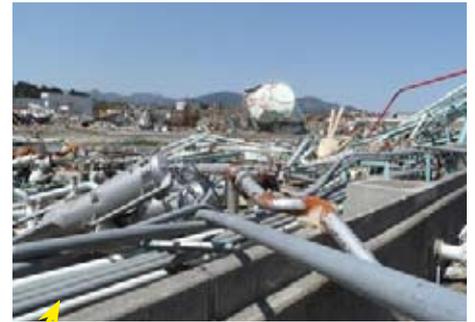
Les fondations des bacs sont restées intactes (Source : NRFID)

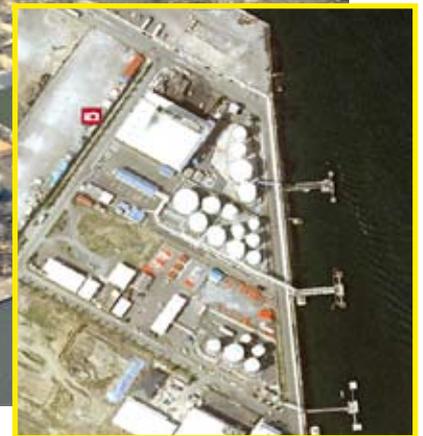
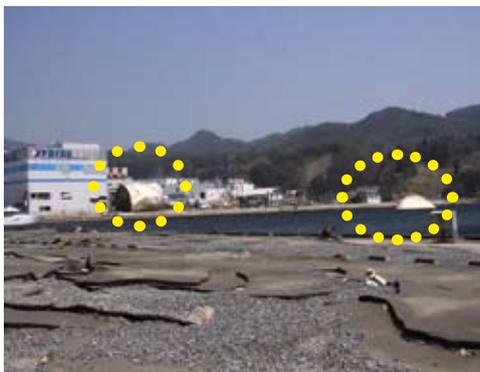
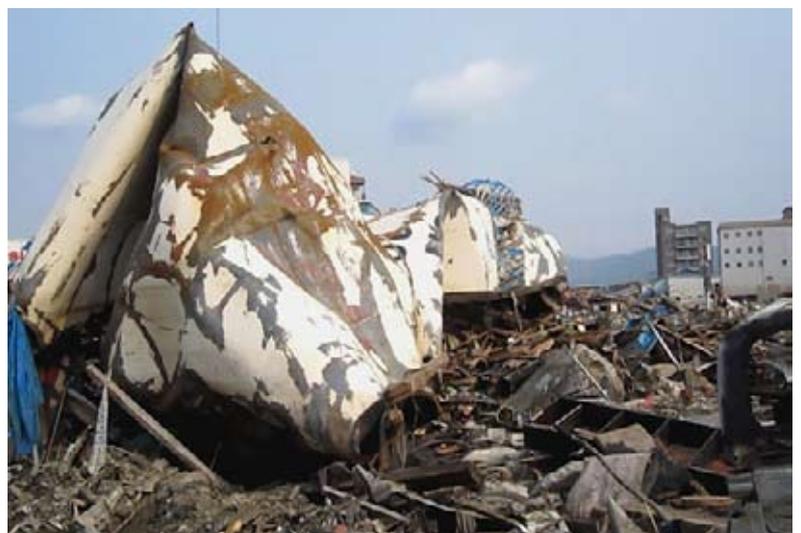
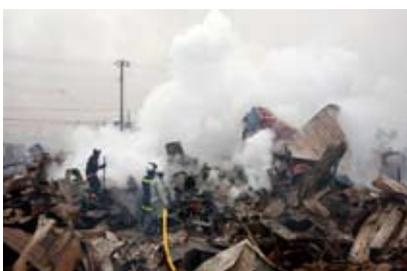
A gauche : Extinction des décombres une semaine après (photo amateur)

Ci-dessus : Vue des bacs emportés dans la baie (photos amateurs)

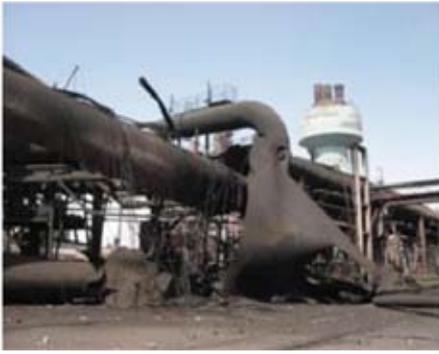
Domages subis par une tuyauterie de gaz de coke (Source : Sumitomo)

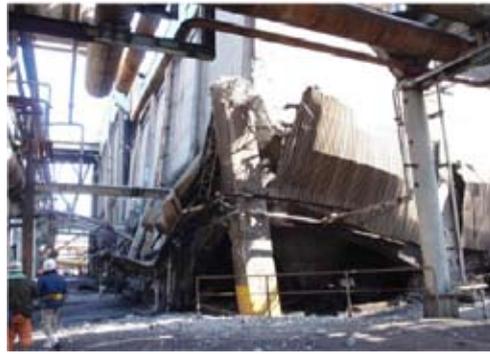
Domages subis par la base du four à coke (Source : Sumitomo)

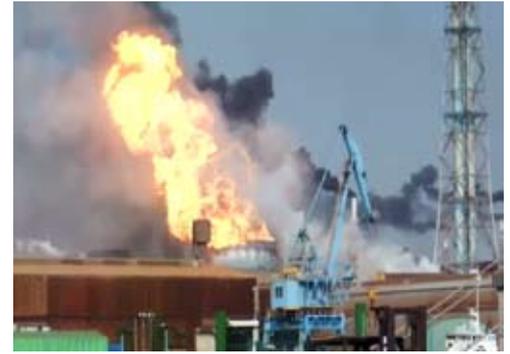
Incendie du Gazomètre le 11 mars 2011 (photo amateur)

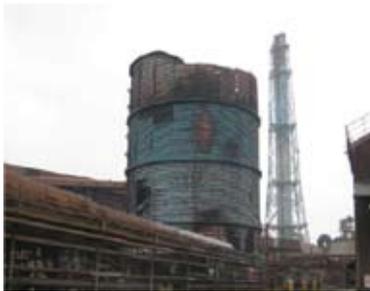
Etat du Gazomètre (sommet et base) après l'incendie et sa réparation en avril 2011 (Source : Sumitomo)

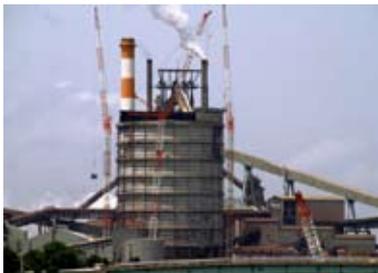
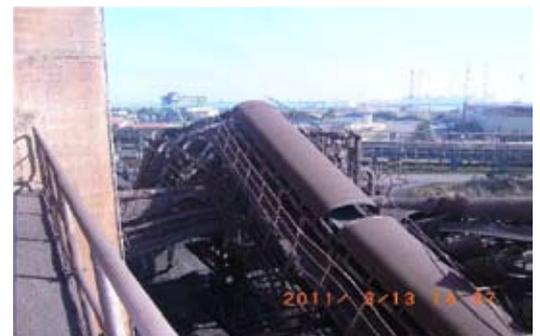
Domages subis par le convoyeur d'aggloméré (Source : Sumitomo)

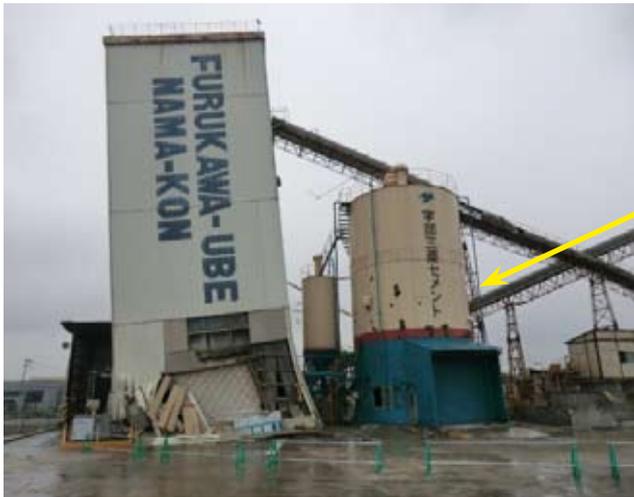
*Domages sismiques sur une usine à béton à Ube (Source : Google Maps / photo amateur)*

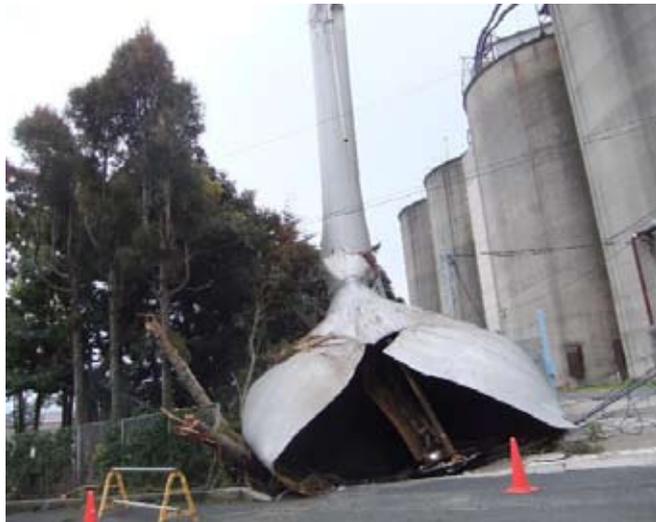
*Cimenterie à Hitachi, bac de stockage d'eau endommagé par le séisme (photo amateur)*

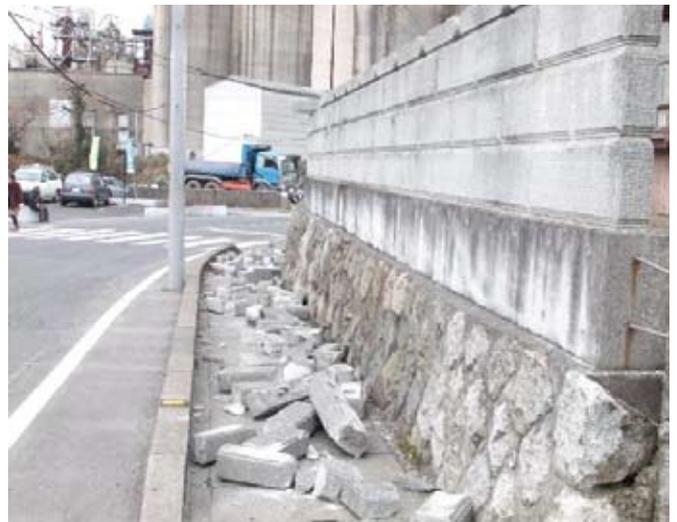
*Cimenterie à Hitachi, mur endommagé par le séisme (photo amateur)*

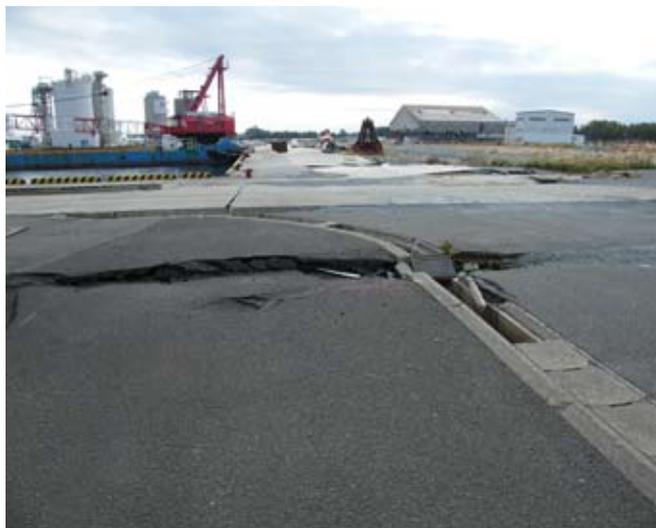
*Affaissement des quais près de l'usine à béton du port de Soma (Source : DGPR)*

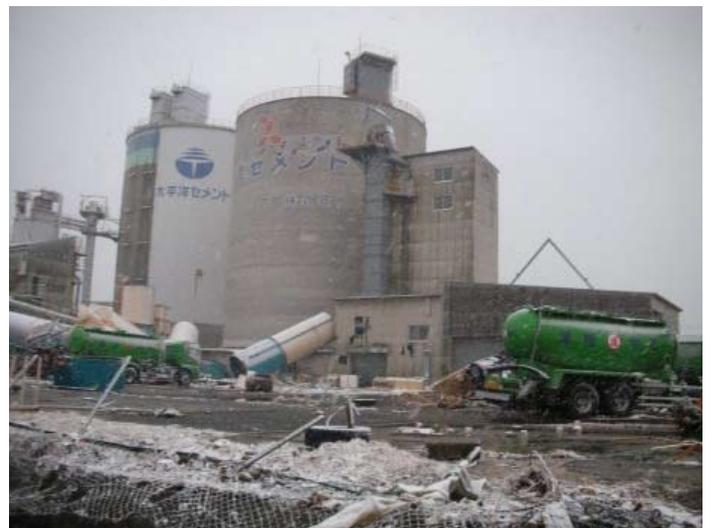
*Usine à béton après le passage du tsunami dans le port de Sendai en mars 2011 (photo amateur)*

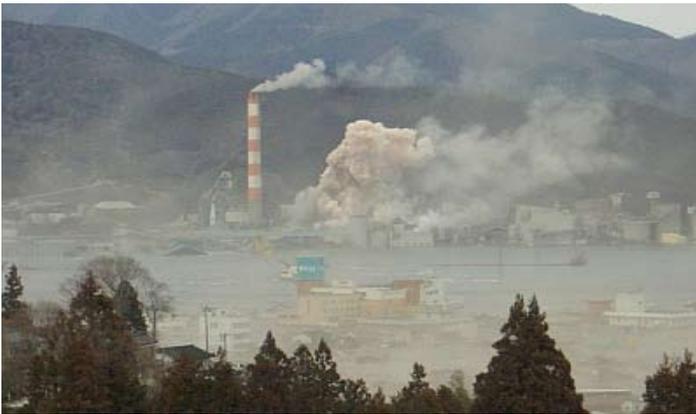
Effondrement d'un silo de stockage lors du passage du tsunami le 11 mars (photo amateur)

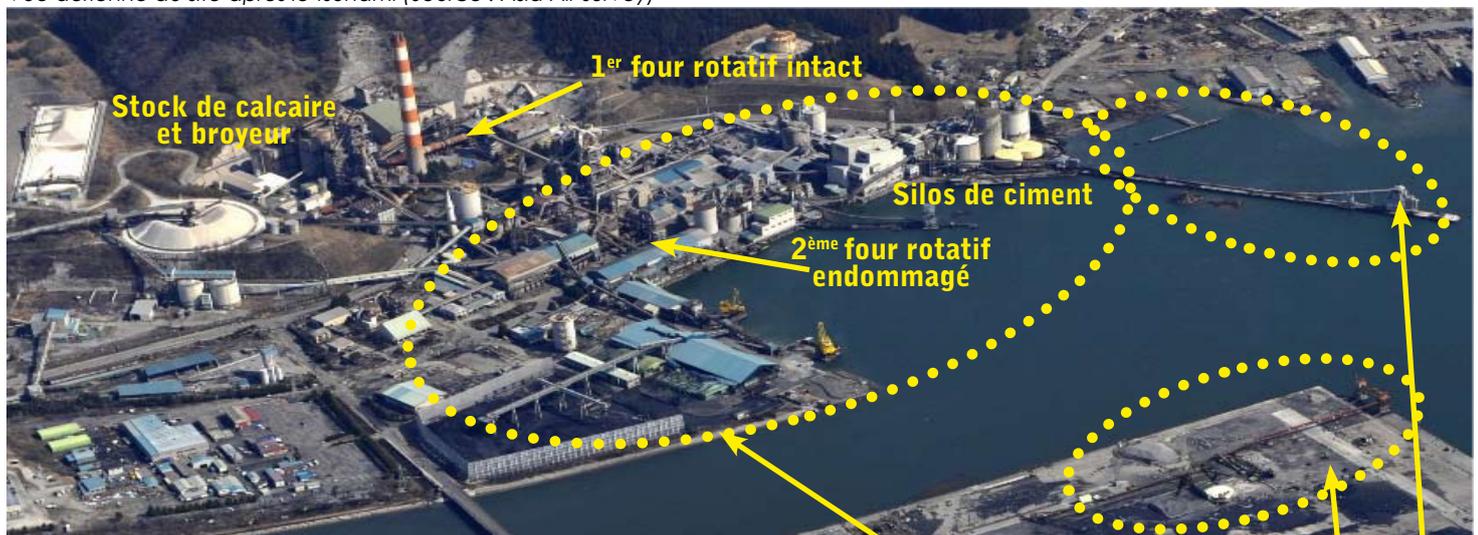
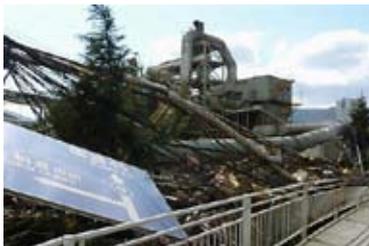
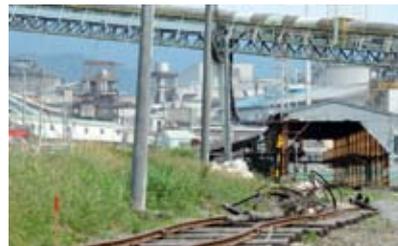
Zone de la cimenterie submergée par le tsunami, dont les installations portuaires, ferroviaires et silos de stockage (à gauche : photos amateurs)  
Stockages de fioul (bacs alimentant les fours rotatifs) et de matières premières en vrac (argile, silice...) balayés par le tsunami

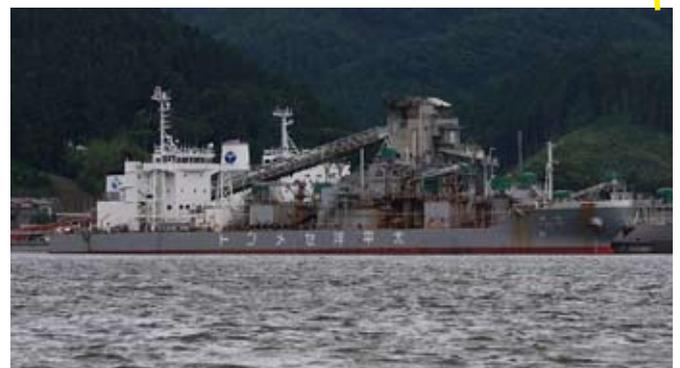
Terminal portuaire de chargement du ciment, peu endommagé le 11 mars (photo amateur)

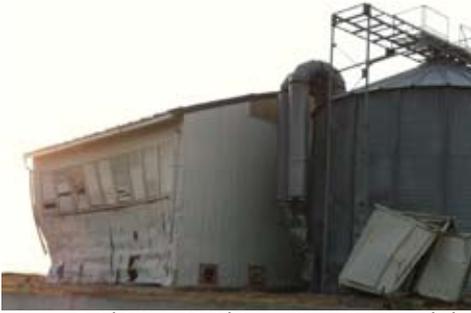
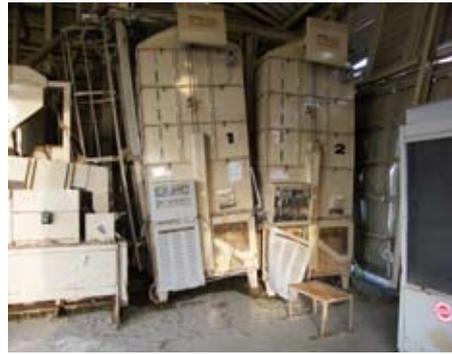
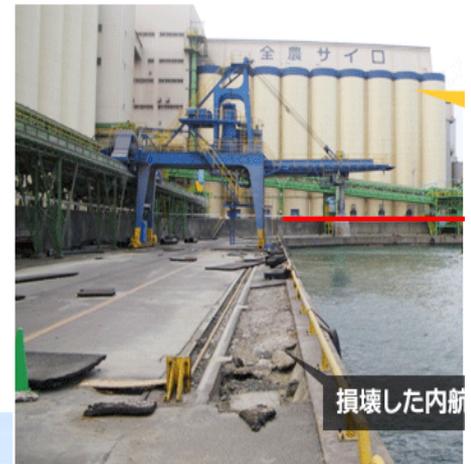
Extérieur et intérieur d'un silo de céréales endommagé par le tsunami et ses débris près de Natori (Source : DGPR), à dr. : liquéfaction du quai du silo à grain du port de Kashima

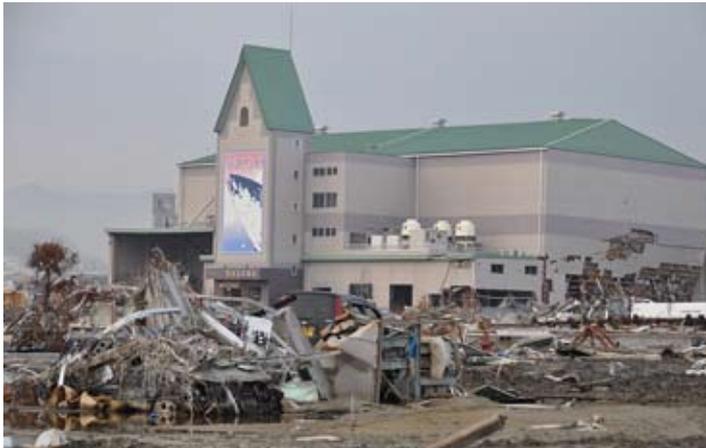
Usine de congélation de poisson atteinte par le tsunami dans le port de Kesenuma (photo amateur)

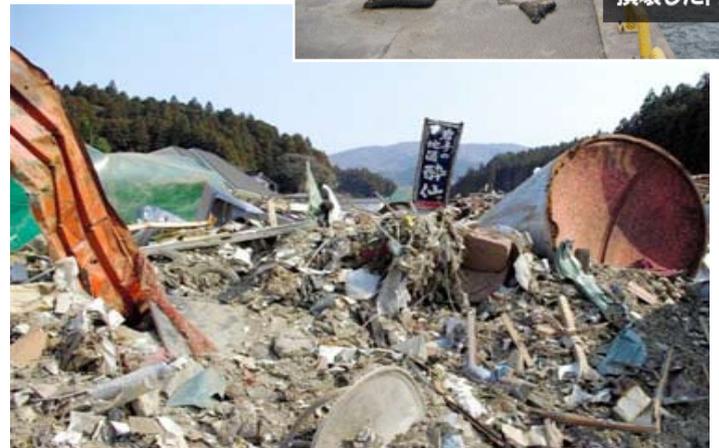
La brasserie de saké SUISEN SHUZO à Rikuzentakata a été rasée par le tsunami et 7 de ses 57 employés ont péri le 11 mars (Source : Sake World)

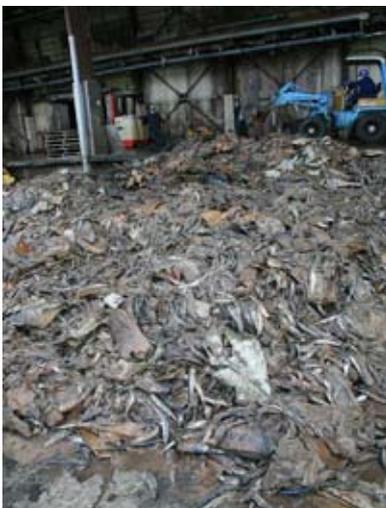
Ramassage des poissons en décomposition à la pelleuse dans le port de Kesenuma : plus de 200 000 t de poissons avariés ont du être collectés dans les ports du Tohoku, 50 000 t ont été jetés en mer (photo amateur)

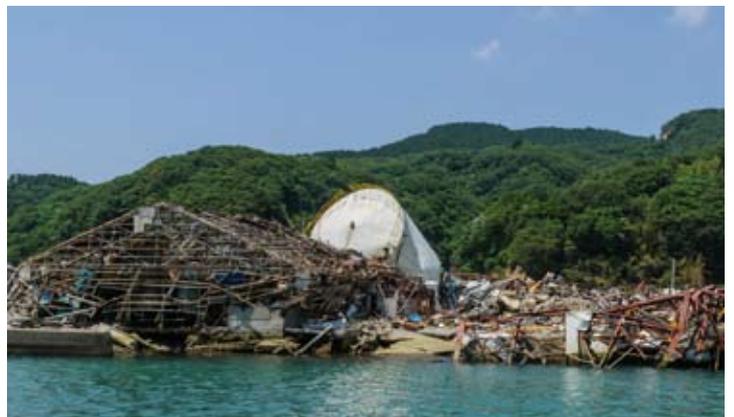
Usine de transformation de poisson NIPPON SUISAN écrasée par le tsunami dans le port d'Onagawa (photo amateur)

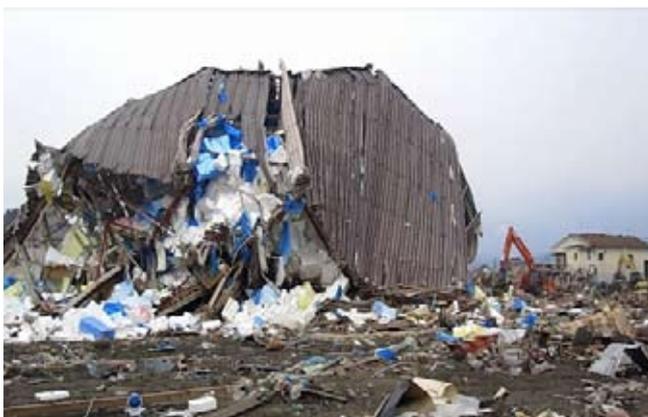
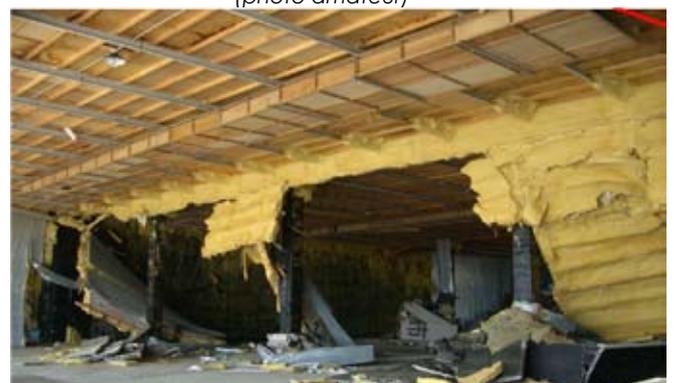
Ci-dessous : entrepôt de stockage de poisson détruit par le tsunami dans le port de Kesenuma (photo amateur)

Etat intérieur d'un entrepôt frigorifique dans le port d'Ishinomaki (photo amateur)

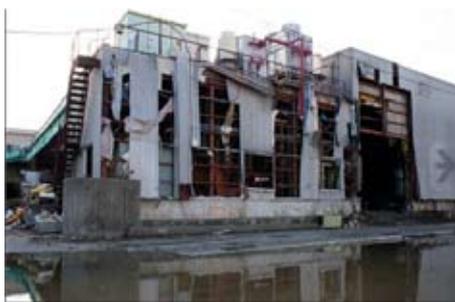
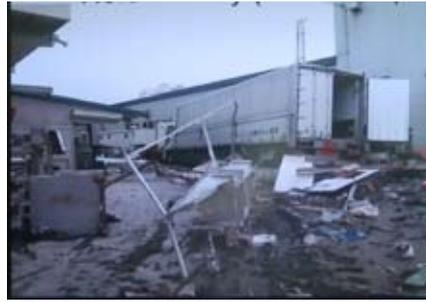
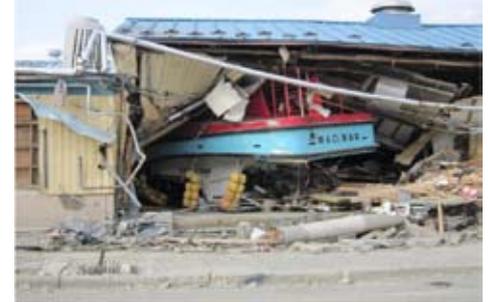
Etat des bâtiments ayant reçu de plein fouet le tsunami sur une hauteur de 7 m (à gauche, photo amateur)  
Débris apportés par le tsunami dans et autour du site (à droite, Source : Maruha Nichiro)

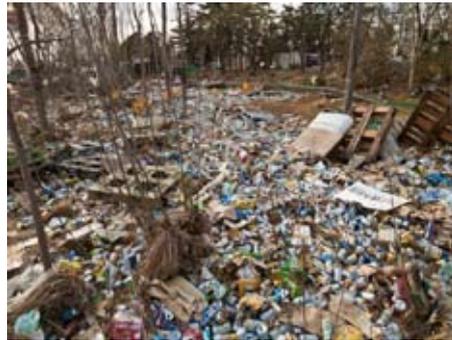
Les stocks sont éparpillés à plusieurs kilomètres autour du site par le tsunami (photo amateur)

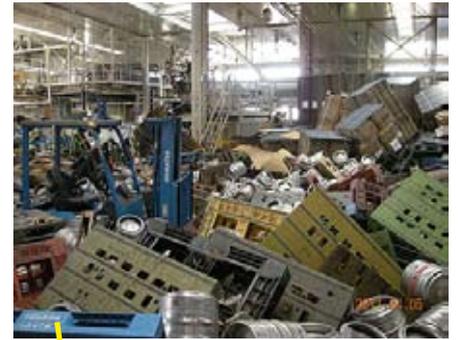
Intérieur du bâtiment d'embouteillage (photo amateur)
