QUAND LE RISQUE NATUREL RENCONTRE  
LE RISQUE TECHNOLOGIQUE

**PANORAMA DES ACCIDENTS INDUSTRIELS  
SURVENUS LORS DU GRAND SÉISME  
ET TSUNAMI DU TOHOKU**

**JAPON, 11 MARS 2011**

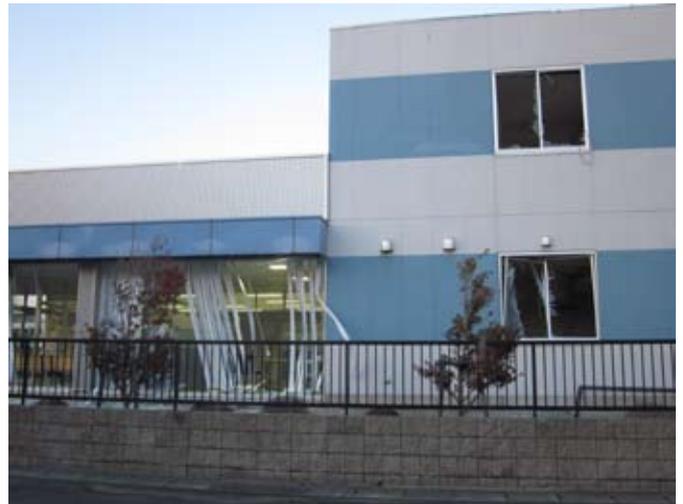
*Effet de l'explosion d'hydrogène sur le site de KUREHA à Iwaki (photo amateur)*

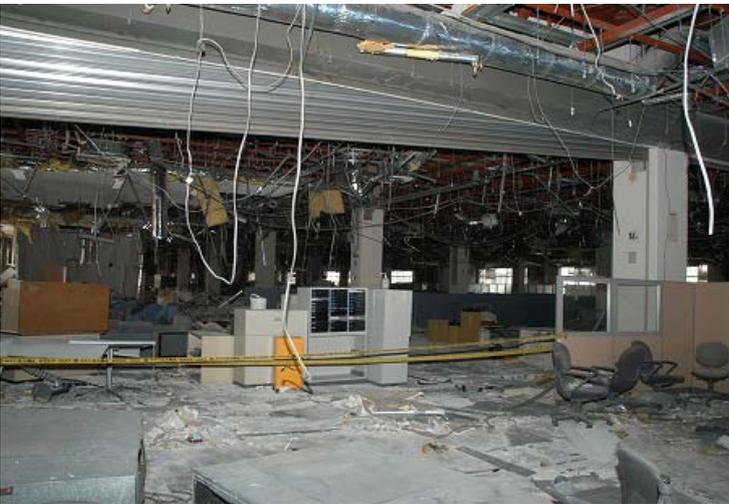
*Aperçu des dommages dus au séisme dans le centre de R&D de HONDA à Tochigi (Source : Honda)*

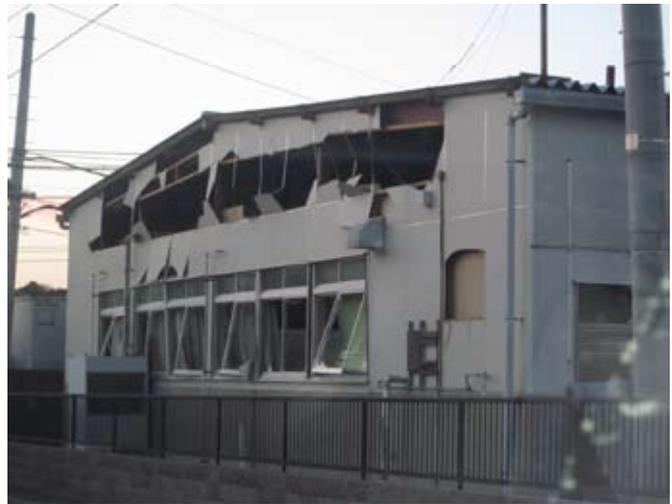
*Effet de l'explosion d'hydrogène sur un bâtiment tiers proche de l'usine KUREHA à Iwaki (photo amateur)*

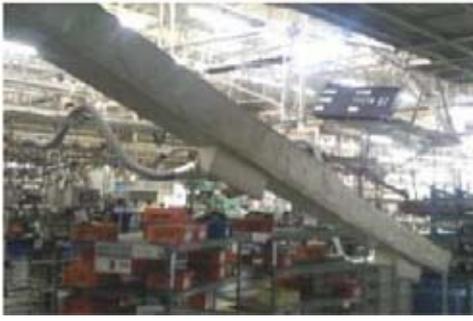
Chute de conduites alimentant les machines  
(Source : Nissan)

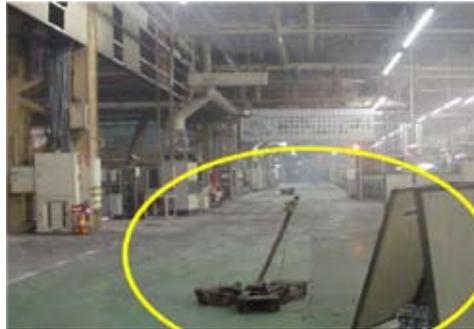
Chute des haut-parleurs (Source : Nissan)

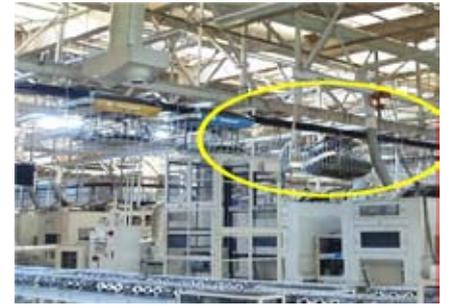
Chute de nacelle de convoyage  
(Source : Nissan)

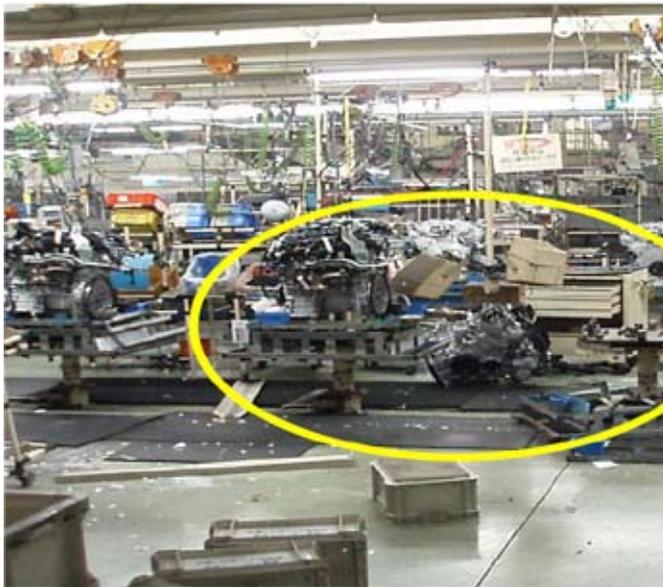
Chute de moteurs en cours d'assemblage et de composants  
(Source : Nissan)

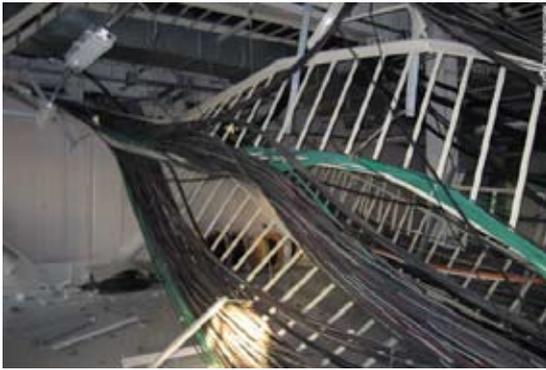
Effondrement des racks de câbles électriques sous plafond  
(Source : Renesas)

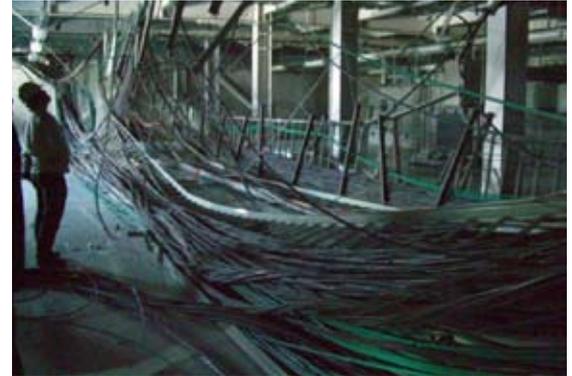
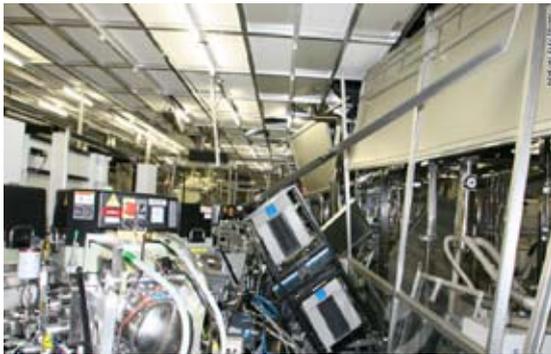
Etat de la salle blanche après le séisme  
(Source : Renesas)

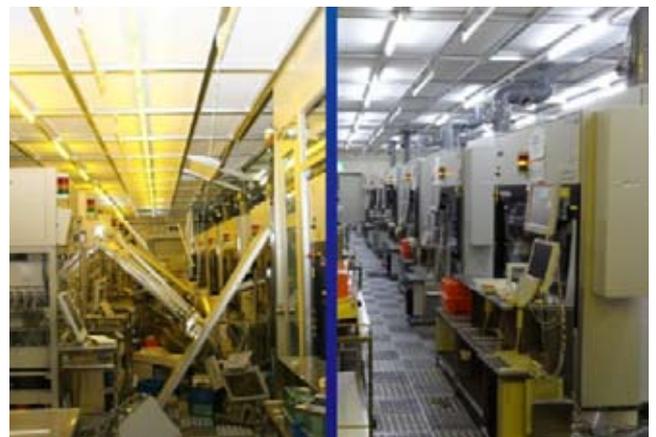
Etat de la salle blanche avant et après réparation  
(Source : Renesas)

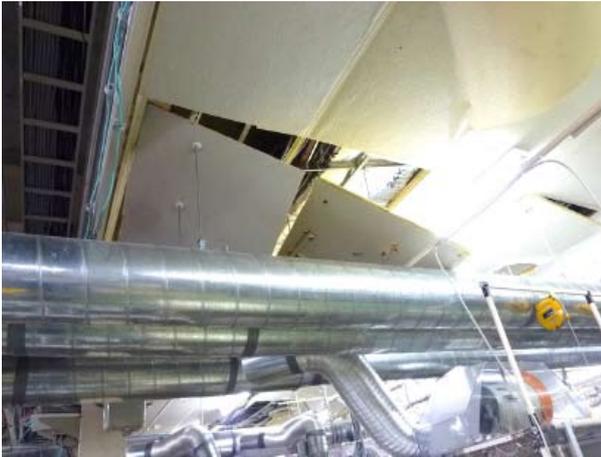
Dommmages subis par les faux plafonds au 2<sup>ème</sup> étage du bâtiment principal (Source : Fujitsu)

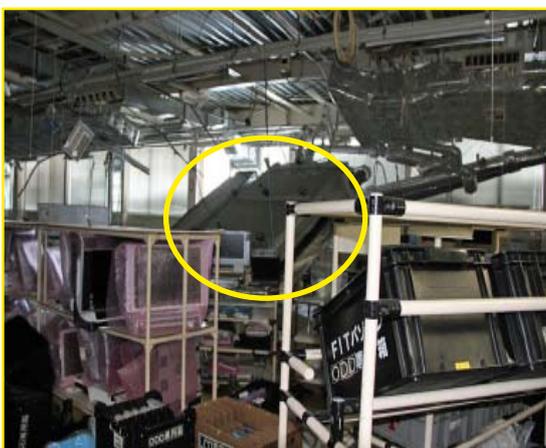
Chute d'un climatiseur sur les racks de stockage des pièces détachées au 2<sup>ème</sup> étage (Source : Fujitsu)

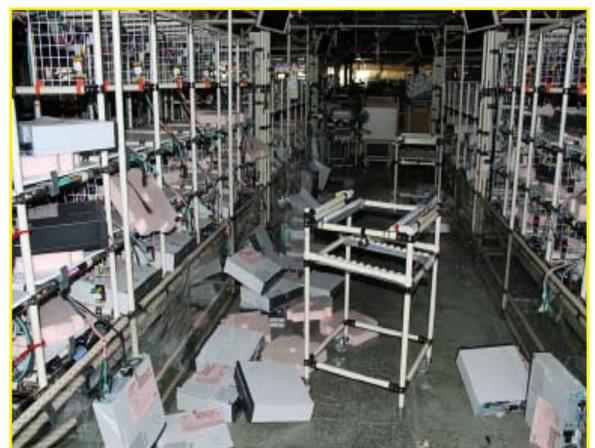
Chute d'ordinateurs dans la salle de test des PC de bureau (Source : Fujitsu)

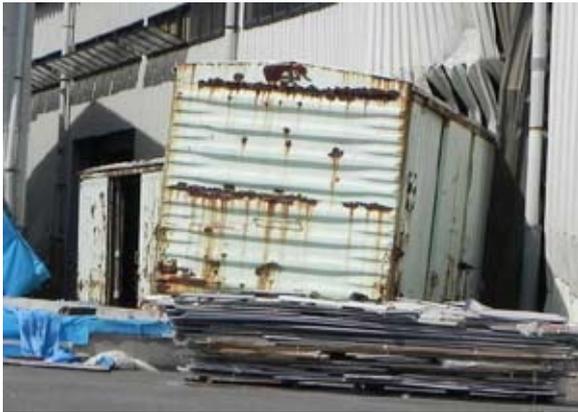
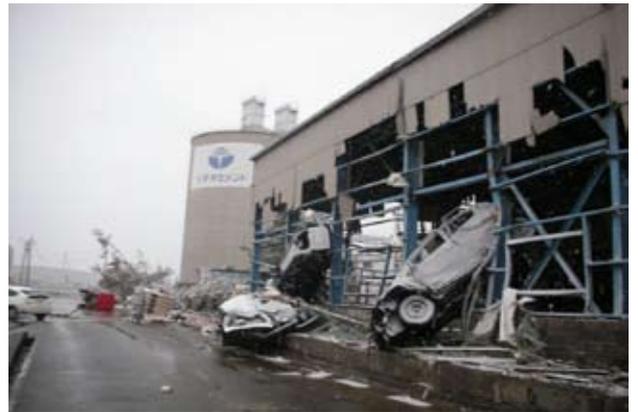
Entrepôts endommagés par le tsunami et par de de gros débris dans le port de Sendai (photos amateur)

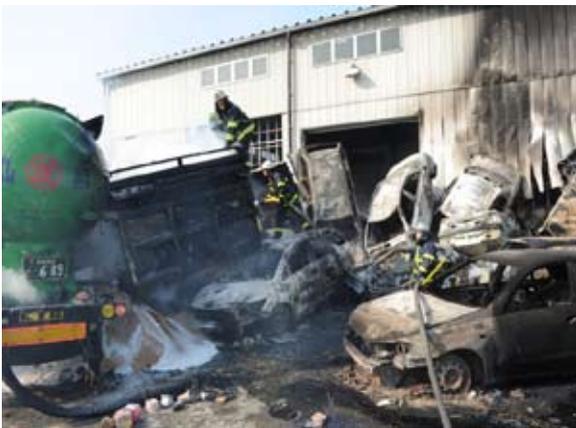
Entrepôts incendiés dans le port de Sendai par des carcasses de voitures (photo amateur)

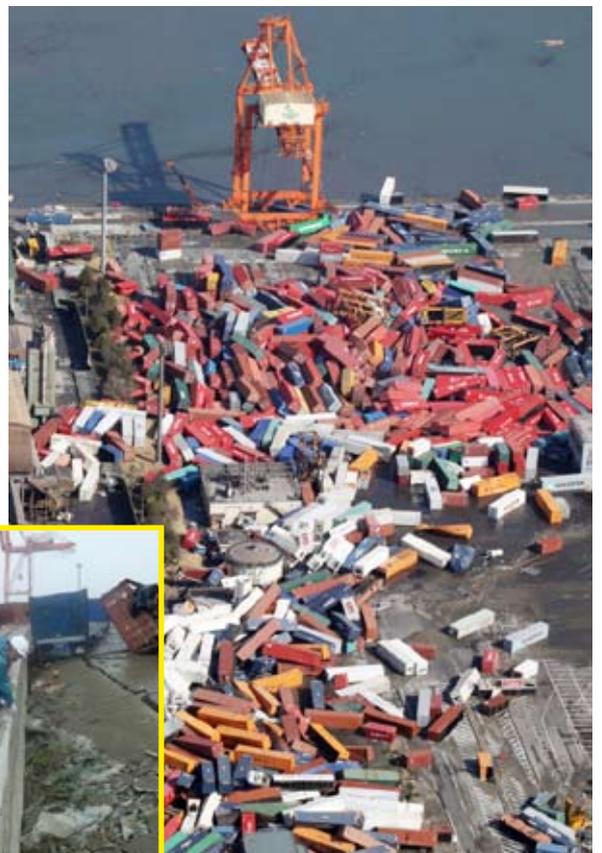
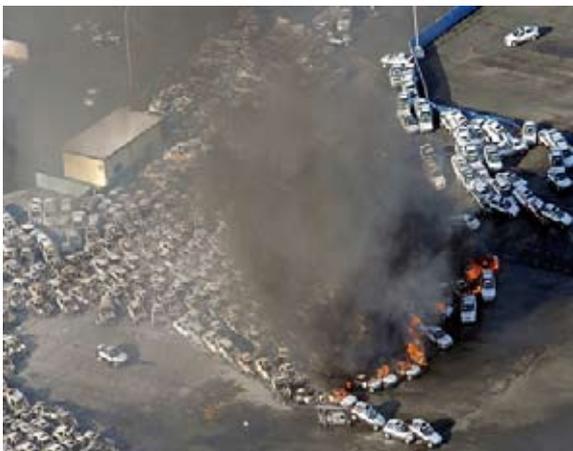
Véhicules d'exportation balayés par le tsunami puis incendiés dans le port d'Hitachi : une batterie au contact de l'eau de mer serait à l'origine de l'incendie (photo amateur)

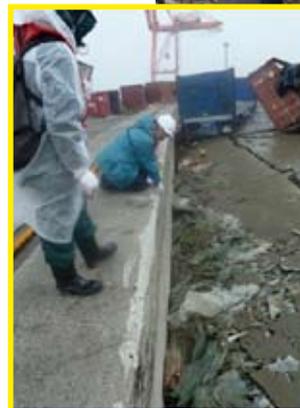
Dommages sismiques sur les quais du terminal logistique (photo amateur)

Vue du terminal conteneur du port de Sendai : les 2 grues géantes non équipées de dispositifs parasismiques, sur les 4 du terminal, ont été endommagées (photo amateur)

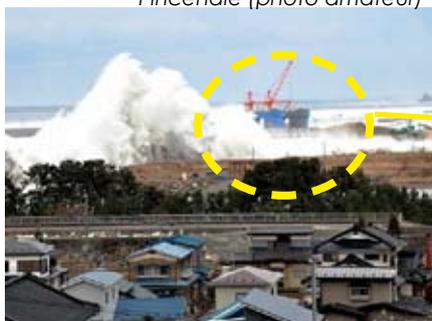
Arrivée du tsunami dans le port de Kuji le 11 mars, dock flottant coulé (photos amateur)

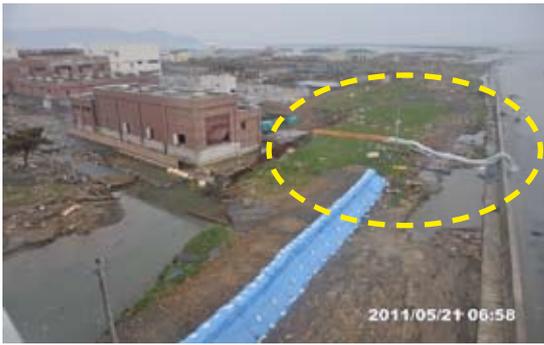
Traitement d'urgence dans la station d'épuration d'Ishinomaki en mai 2011 (photo amateur)

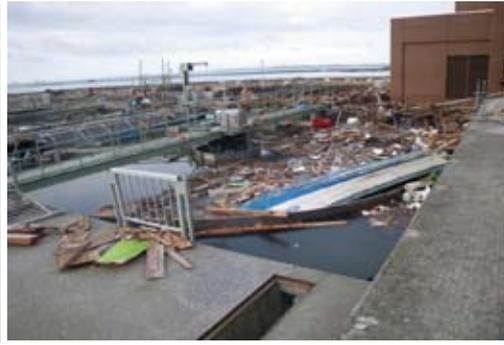
Débris dans un bassin de la station de traitement du port d'Ishinomaki (Source : GWIA)

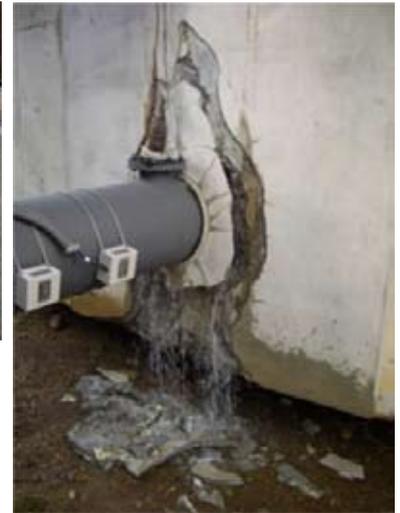
Canalisation d'un bassin de décantation (photo amateur)

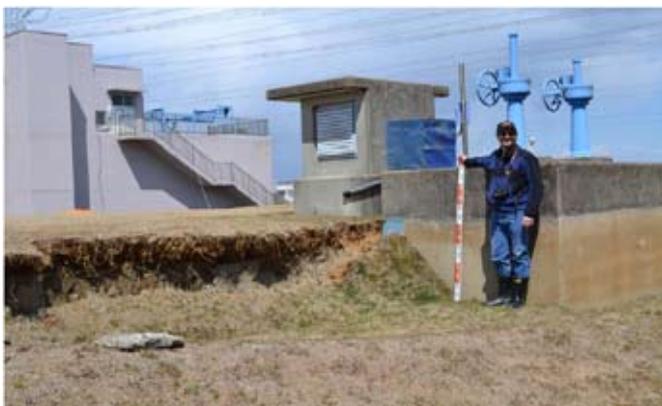
Liquéfaction dans la station de traitement des eaux usées de Wanigawa à Kashima (photo amateur)

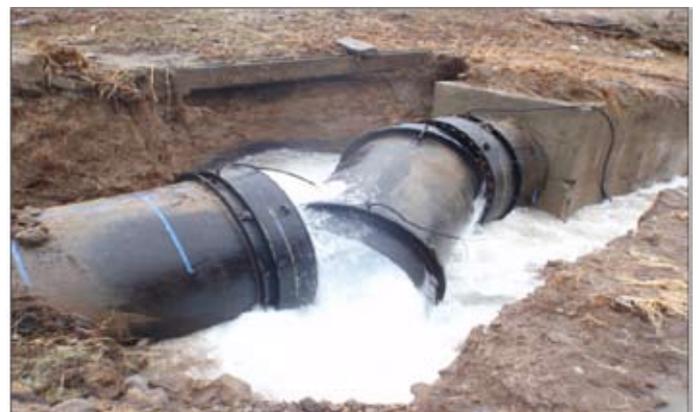
Rupture d'une canalisation d'eau potable de diamètre 2400 mm (96'') malgré la présence d'une bride déformable sur 500 mm (Source : Préfecture de Miyagi)

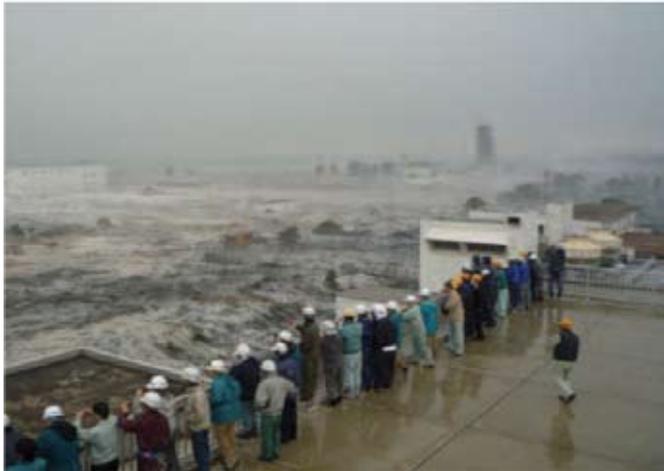
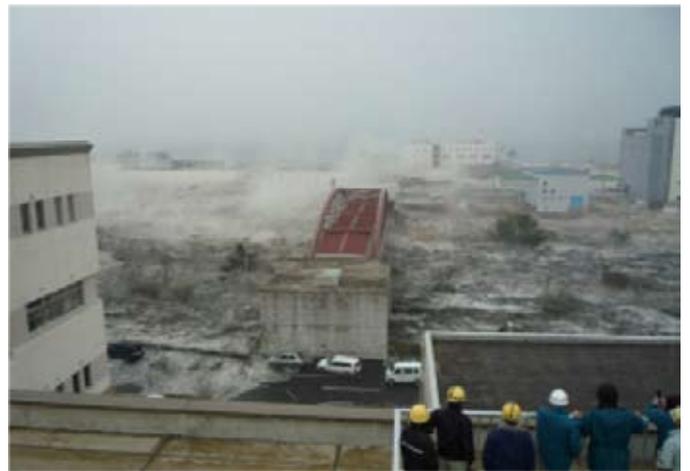
Arrivée de la 2<sup>e</sup> vague du tsunami dans la station le 11 mars 2011  
(Source : Préfecture de Miyagi)

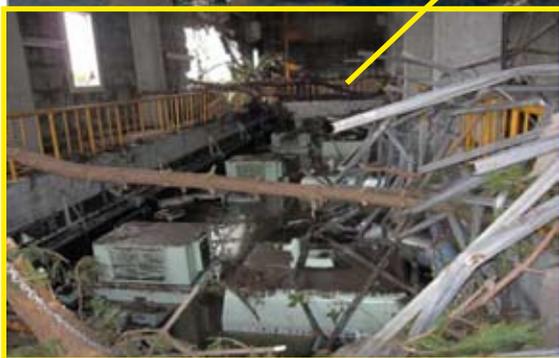
Intérieur du bâtiment abritant les pompes (Source : JWSA)

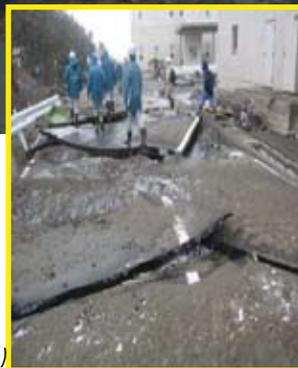
Domages subis par les voiries et bâtiments (Source : JWSA)

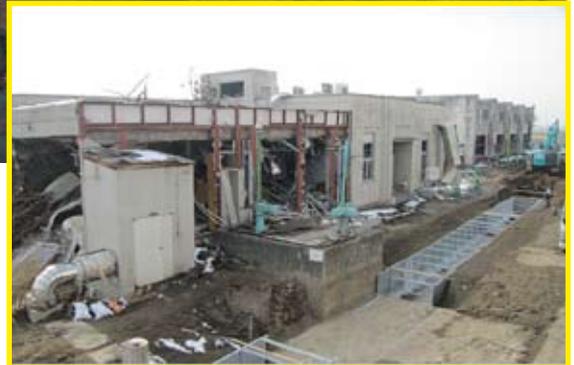
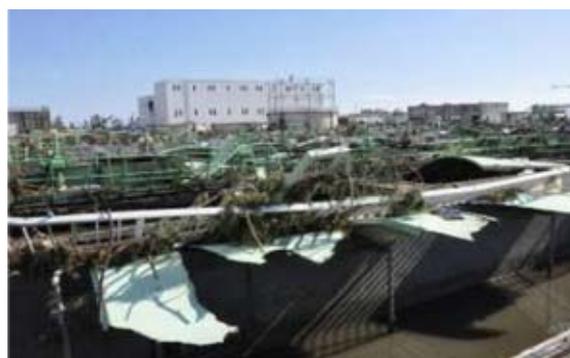
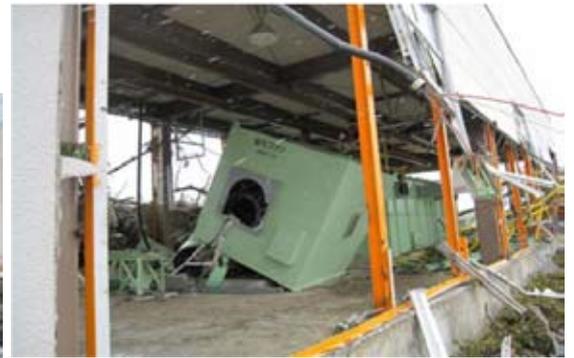
Domages extérieurs : bassins d'aération - tuyauteries - équipements de traitement (Source : Préfecture de Miyagi - JWSA)

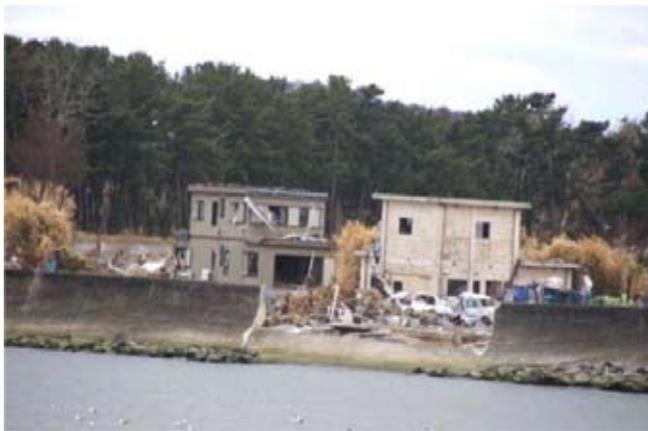
Tronçon de digue emporté par le tsunami à l'embouchure de la rivière Naruse (Source : GEER)

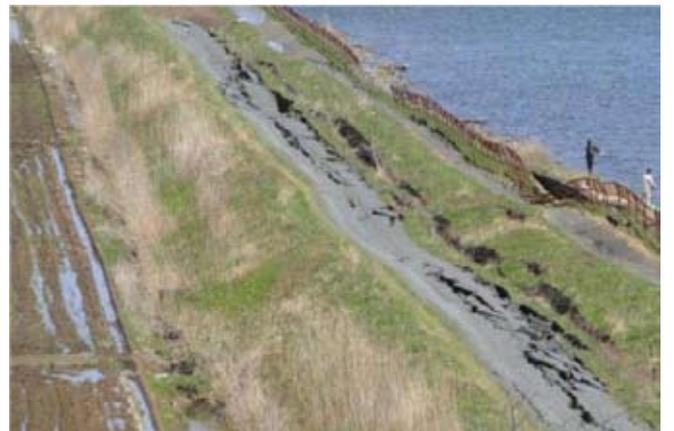
Liquéfaction en rive droite de la rivière Hinuma (Source : GEER)

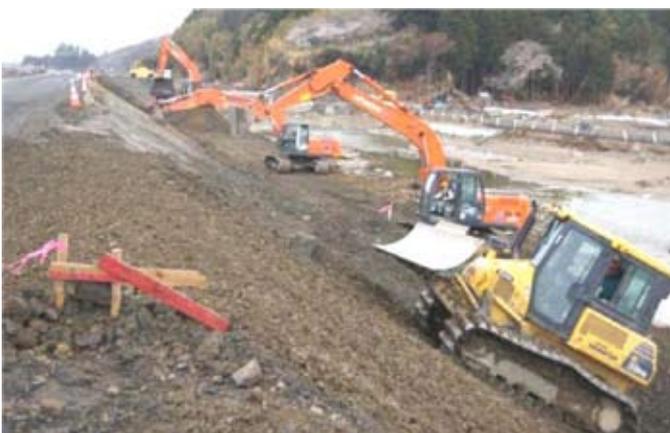
Reconstruction de la digue de la rivière Kitakami en avril 2011 suite aux dommages provoqués par le tsunami. Sur cette rivière, le tsunami a submergé les digues sur 5,5 km de distance depuis son embouchure et a remonté son lit sur plus de 49 km à l'intérieur des terres (Source : GEER)

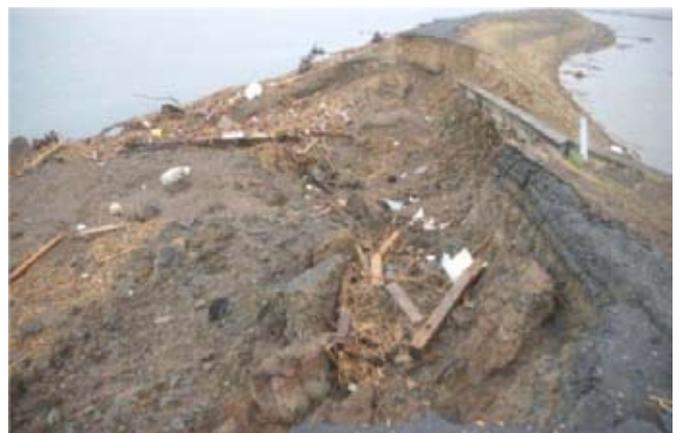
Cette portion de digue, à 4 km de l'embouchure de la rivière Kitakami, a été fortement érodée après sa submersion par le tsunami sur plus de 1,7 m de haut (Source : GEER)

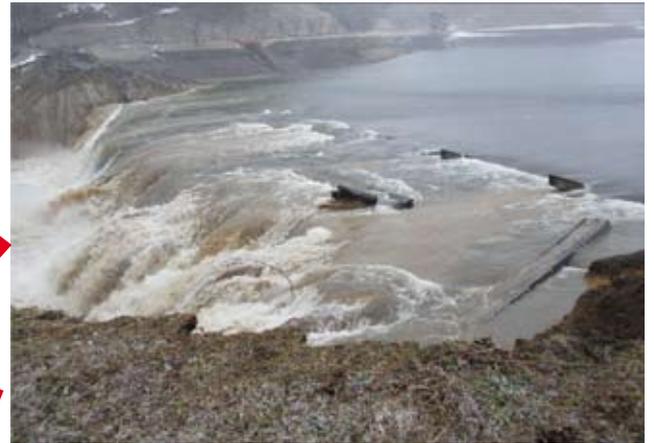
Mécanisme probable	<ul style="list-style-type: none"> <li><b>Barrage principal</b> : glissement dans le corps du barrage en direction de la retenue, entraînant son affaiblissement et sa rupture</li> <li><b>Barrage de col</b> : glissement vers la retenue dû à une perte de résistance ou à la vidange rapide</li> </ul>
Retour d'expérience matériel	Les matériaux de certains ouvrages anciens présentent une résistance mécanique beaucoup plus faible que celle des barrages modernes. Ils peuvent sembler faussement sûrs, malgré une construction sans encombre et conforme aux standards de l'époque.
Liens	<ul style="list-style-type: none"> <li>Résumé en ligne ARIA 40122 et vidéo : explication géotechnique du processus de rupture du barrage</li> </ul>

Vue de la rupture du barrage principal le 11 mars 2011 à 15 h11 (Source : M. YOSHIZAWA)

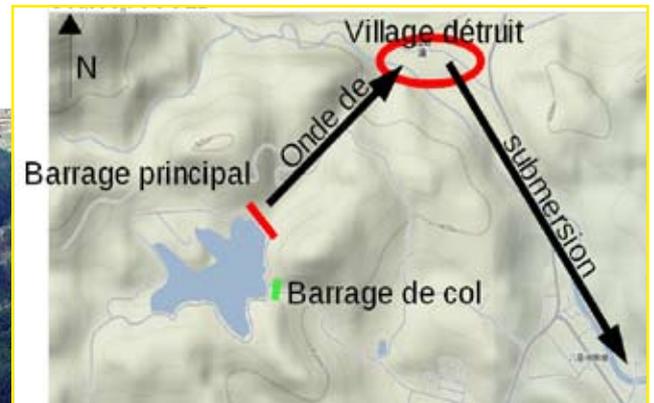
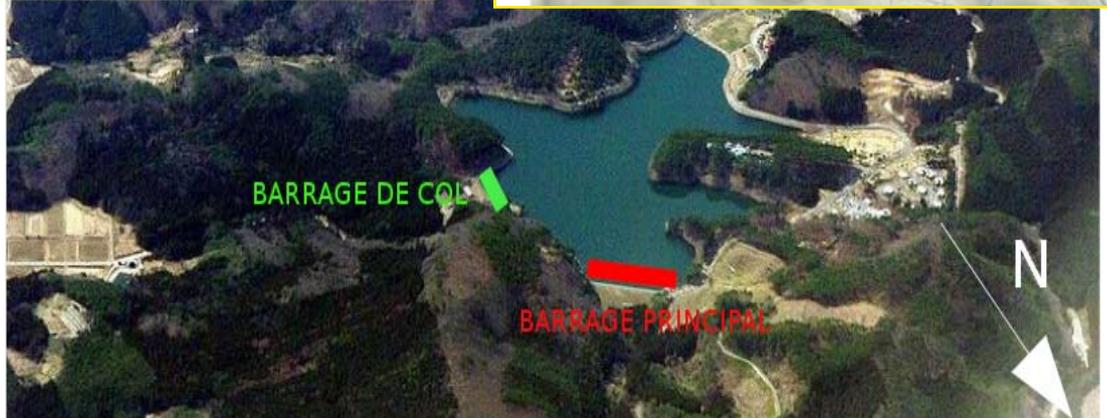
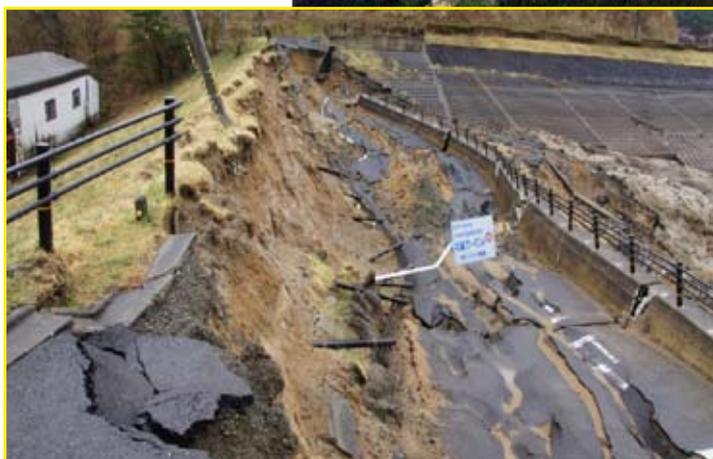
Vue du barrage de col après le glissement, probablement provoqué par la vidange rapide du réservoir (Source : GEER / L.F HARDER)

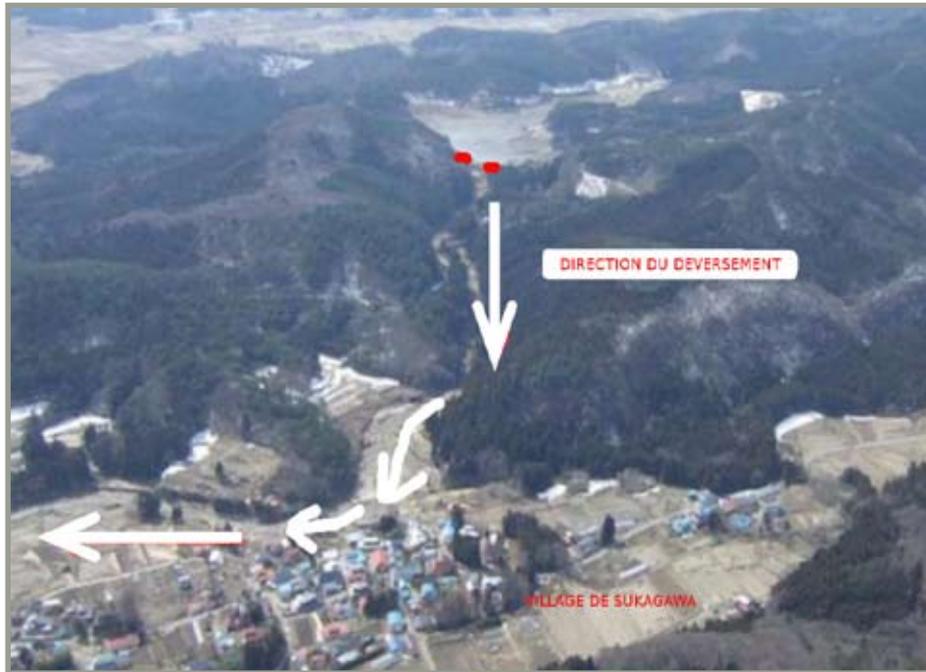
Vue aérienne de la trajectoire de l'onde de submersion après rupture  
(Source : MLIT / GEER)

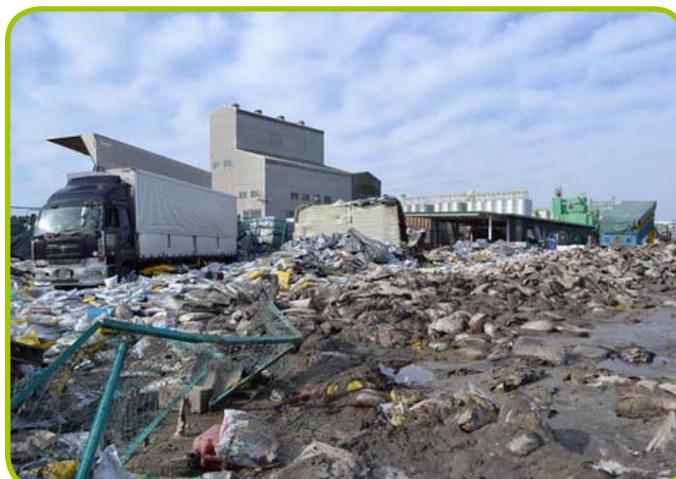
8 000 t de sacs d'engrais ont été balayés par le tsunami dans l'usine Fukuei et se sont répandus dans le port d'Ishinomaki (photo amateur)

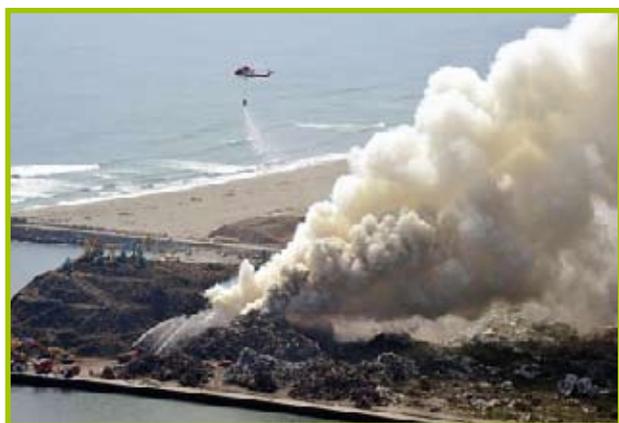
Feu sur un stockage provisoire de déchets le 16 mai 2011 à Natori (Source : Yomuri online/ Yusuhiro Takami)

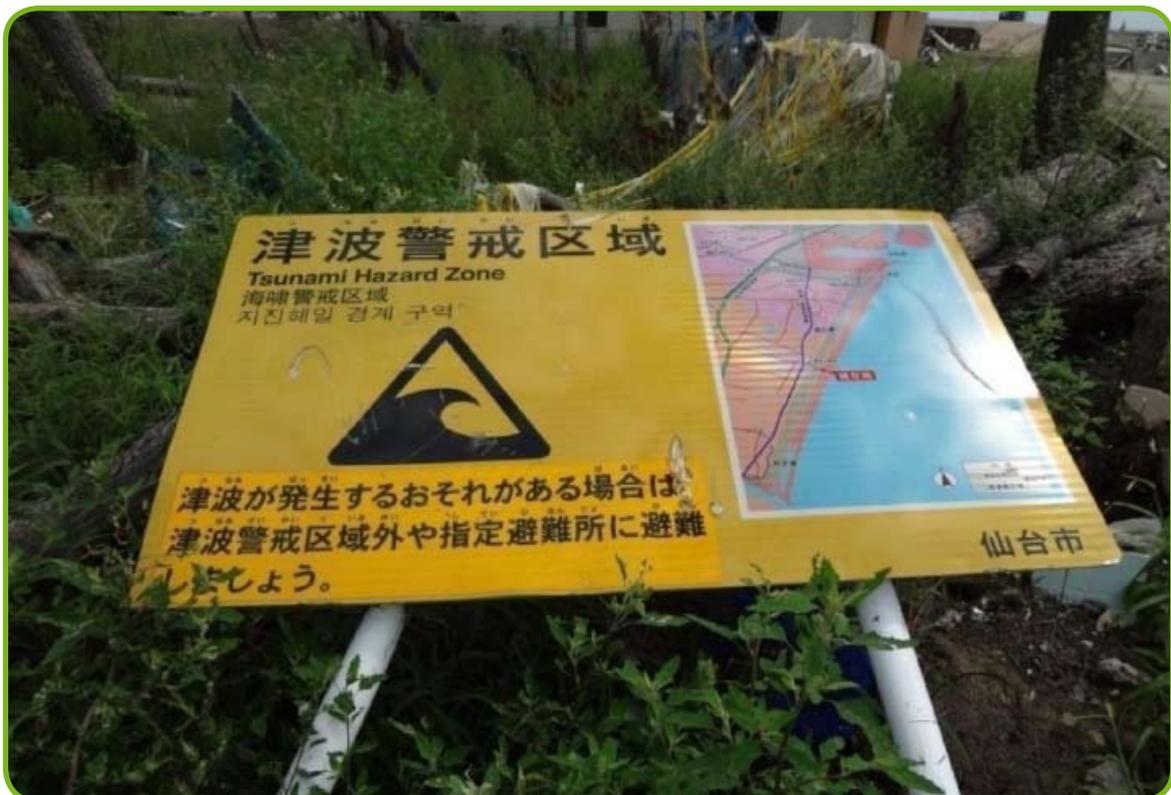
**Faits constatés :** le scénario de rupture multi-segments au large du Tohoku n'était pas prévu dans les modèles sismiques japonais (basés sur une modélisation de source ponctuelle), qui se sont révélés inadaptés pour des magnitudes  $> 8$ . Basée sur la connaissance historique du phénomène, la magnitude maximale prévue était de 7,4 pour la Préfecture de Fukushima avec une probabilité inférieure à 10 % pour les 50 prochaines années et une magnitude maximale de 7,7 pour la région du Tohoku.

Panneau signalant la zone de submersion par un tsunami arraché dans le village de Arahama près de Sendai : la zone submergée le 11 mars 2011 était presque le double de celle prévue par les autorités sur ce panneau  
( Source : Rick Wilson / California geological survey )

**Enseignement :** du fait des incertitudes importantes sur la modélisation des phénomènes extrêmes, il est nécessaire de mener une réflexion sur la mitigation des conséquences de phénomènes dangereux qui dépasseraient en intensité les phénomènes majorants prévus par les modèles et retenus pour le dimensionnement des structures et équipements.

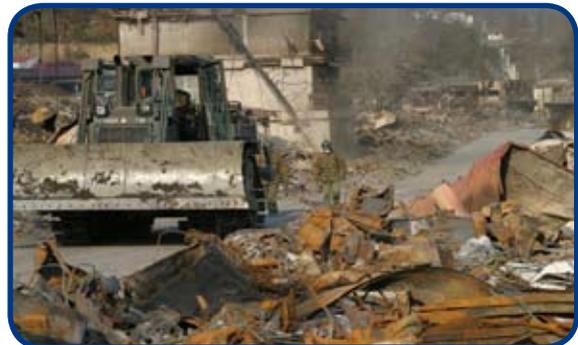
**Faits constatés :** la plupart des sites industriels touchés par le tsunami sont restés inaccessibles aux secours publics pendant plus de 24 h à cause des dommages subis par les voiries, et de par la masse de débris bloquant ces axes routiers. D'autre part, les services de secours étaient débordés par l'ampleur de la catastrophe et n'ont pas toujours pu apporter d'assistance aux sites industriels sinistrés qui ont dû souvent se débrouiller seuls les premiers jours suivant le 11 mars.

Dégagement des routes au bulldozer par les Forces d'autodéfense japonaises le 19 mars 2011  
(photo amateur)

**Enseignement :** en cas de catastrophe régionale de grande ampleur, disposer d'une autonomie minimale en moyens de secours (vivres, médicaments, abris...) et moyens de mitigation des conséquences (feu, pollution, fuite...).

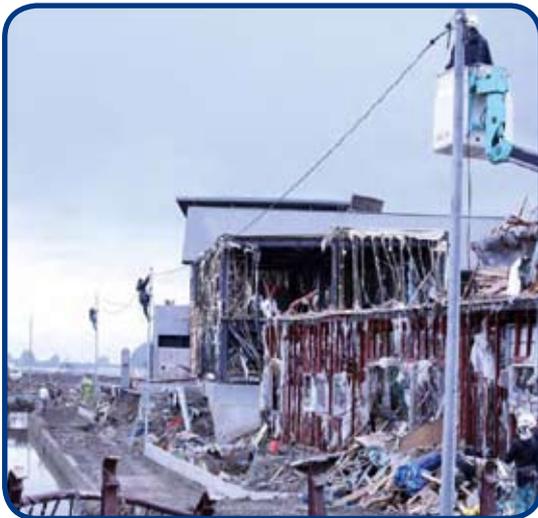
Réparation des lignes téléphoniques à Ishinomaki  
(Source : NTT)

385 centraux téléphoniques, 4 900 relais GSM, 6 300 km de câbles aériens et 65 000 poteaux téléphoniques ont été endommagés par le tsunami sur la côte du Tohoku

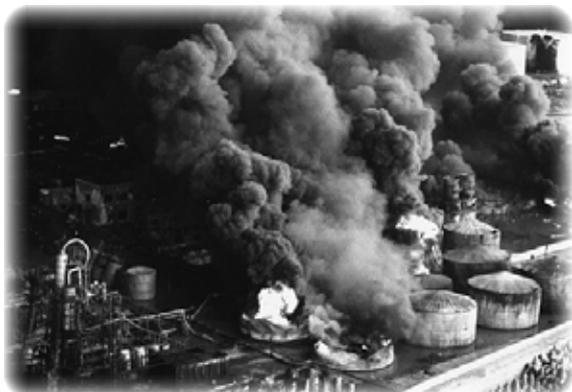
La catastrophe du dépôt pétrolier de Showa oil à Niigata en 1964 (144 bacs et 236 maisons brûlés) a été à l'origine des premières réglementations NAtech spécifiques aux sites industriels : le 11 mars 2011, ce dépôt n'a subi que des dommages limités sur les bacs les plus anciens qui n'étaient pas aux normes (Source : MLIT)
